# *Schaktkontroll vid Eskilsäters kyrka*

*Eskilsäters socken, Sjöfle kommun, Värmlands län*

*Internrapport 2000:8*

## Anteckningar från arkeologisk schaktkontroll vid Eskilsäters kyrka 2000

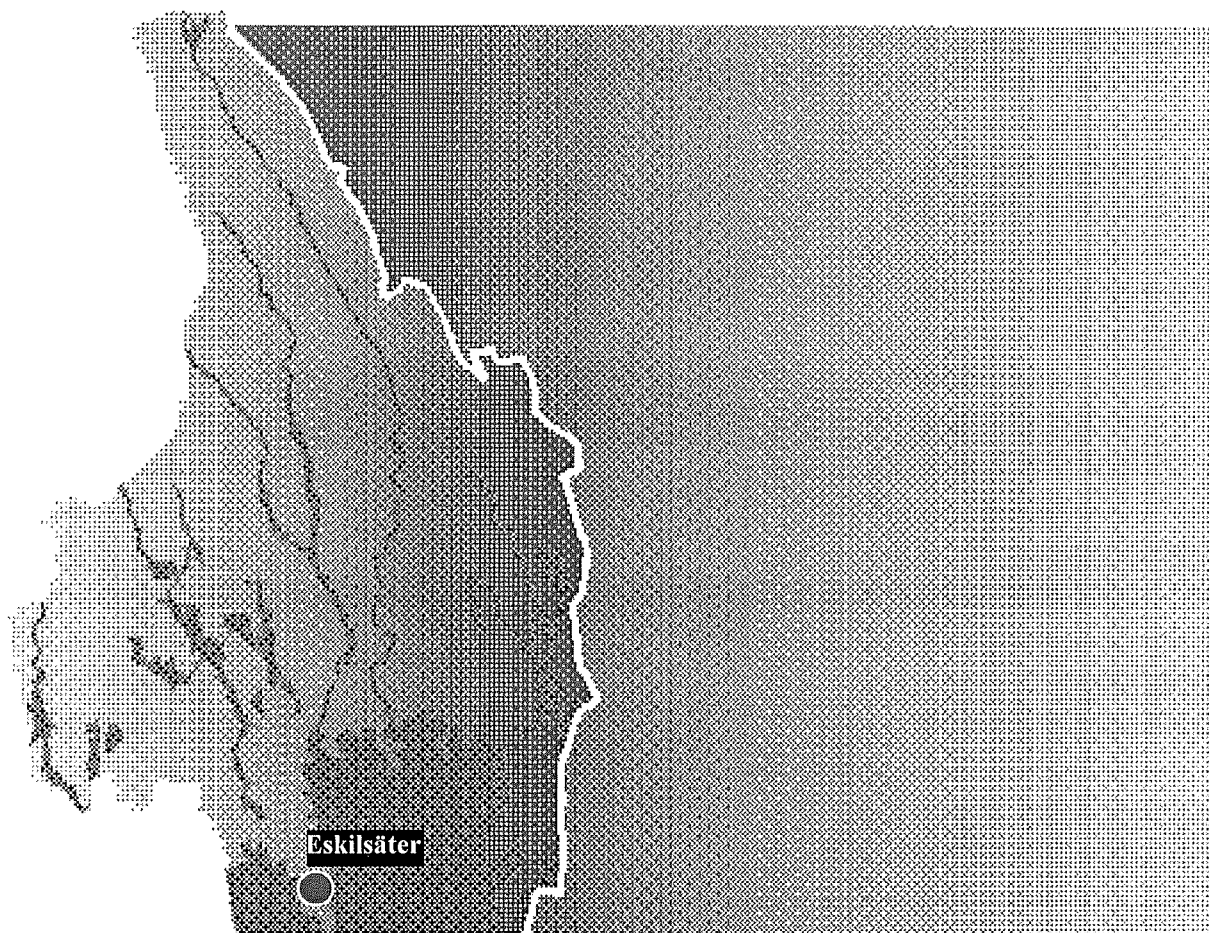
*Tisdag och onsdag 19- 20 september.* Entreprenörer vid grävningen var Arnells i Säfte. Vi började gräva från NV delen av kyrktornet och ut mot gången (1). Schaktet grävdes mellan 0,6 – 0,7 meter under grästorven. 3,5 meter ut från tornet fanns en del mindre stenar. 7 meter ut fanns en ansamling stenar, en 0,3 meter lång, en 0,6 meter lång och en 0,5 x 0,5 meter stor. Tillsammans med dessa fanns en del gammalt och trasigt takskeer. Det troliga är att detta är överblivet material som dumpats här. Stenarna grävdes bort.

Fortsatte sedan vid (2). Omkring 0,3 meter under ytan, vid kyrkväggen och 0,5 meter ut, är en gjuten betongklack. Denna användes sedan som mått då schaktet grävdes 0,2 meter under betongklackens topp. Där schaktet grävdes fanns först singel och under detta rörledning av tegel. Under ledningen var ren sand. Så såg det sedan ut hela vägen fram till (3). Schaktövervakningen skedde inte på hela denna sträcka. Istället gjordes fyra stickprov för att konstatera hur det såg ut.

Vid (3) påträffades ett kollager (se skiss). Kollagret, som max var 2 cm tjockt, låg delvis på berg och 33 cm under grästorven. Kollagret verkade till stora delar orört, utom närmast väggen där det var bortgrävt. I kollagret fanns enstaka skärvstenar och skörbrända stenar. Dessa var dock svåra att skilja från singel vilket gör det hela något vanskligt. Inga fynd gjordes i kollagret. Direkt ovanpå fanns åtminstone två, 0,1 – 0,15 meter stora och flata stenar. På samma nivå fanns även tre handsmidda spikar samt en bit sentida fönsterglas. Dessa låg inte i utan ovanpå kollagret. En av spikarna var tydligt böjd, som om den vore urdragen ur trä. Kollagret lämnades orört utöver att ett kolprov togs.

Vid (4) fanns ingen gjuten betongklack. Här återfanns även äldre grundstenar till kyrkan. Dessa lämnades som de var och schaktet grävdes längre ut från kyrkväggen.

På kyrkans södra sida fanns betydligt mer kalkputs i marken än vad som var fallet på den norra sidan. Putsen låg dock omrörd med annat material.
