# Kirsten Munk 1 Gårdsplan

Halland, Halmstad stad, Kirsten Munk 1, RAÄ 44:1

Undersökningsår: 2014

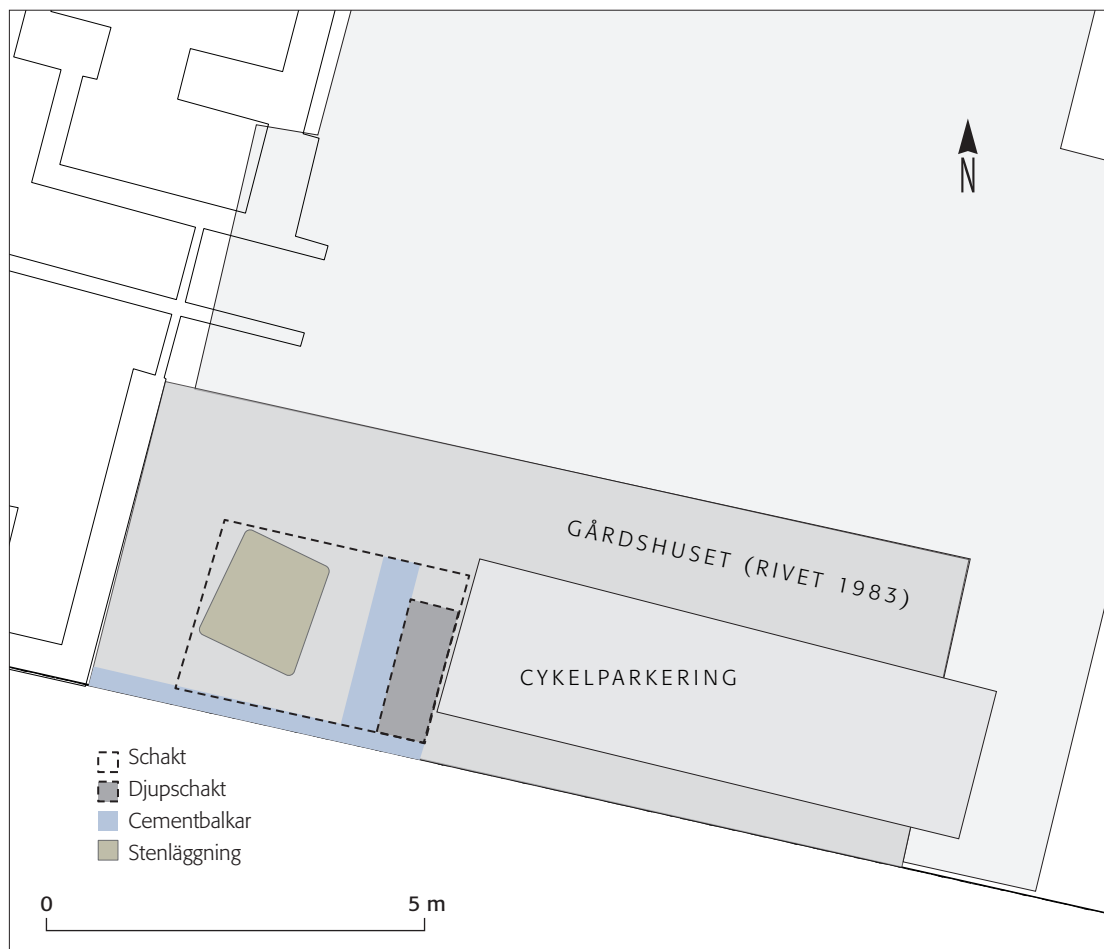
Figur 2 Närbild över förundersökningsområdet. Skala 1:100.

Under en relativt kort tid har en sättning på cirka 10 meters längd och 0,2 meter djup uppstått i väst-östlig riktning i södra delen av innergården i kv Kirsten Munk. Då en tidigare vattenläcka hade funnits i en källare i västra delen av Kirsten Munk (Larsson 2014) fanns en misstanke att det kunde finnas fler läckande rör där vattnet orsakat sättningen. Sättningen gick in under en mindre byggnad som fungerar som cykelparkering. Området som skulle beröras av undersökningen är beläget inom det medeltida Halmstad (RAÄ 44) och därför beslutade Länsstyrelsen om en förundersökning i form av schaktningsövervakning (Lst dnr 431-5922-13). Den arkeologiska förundersökning ägde äga rum den 24-25 mars 2014 för att ta reda på orsaken bakom sättningen. Sättningen var endast 0,5 meter norr om ett stort parkeringshus.
