Åsa gravfält

Fornlämning L1983:3301, Lilla Lundby 1:4, Ytterselö socken,
Strängnäs kommun, Södermanlands län. Arkeologisk förundersökning
i form av skadedokumentation & återställning.

Sammanfattning

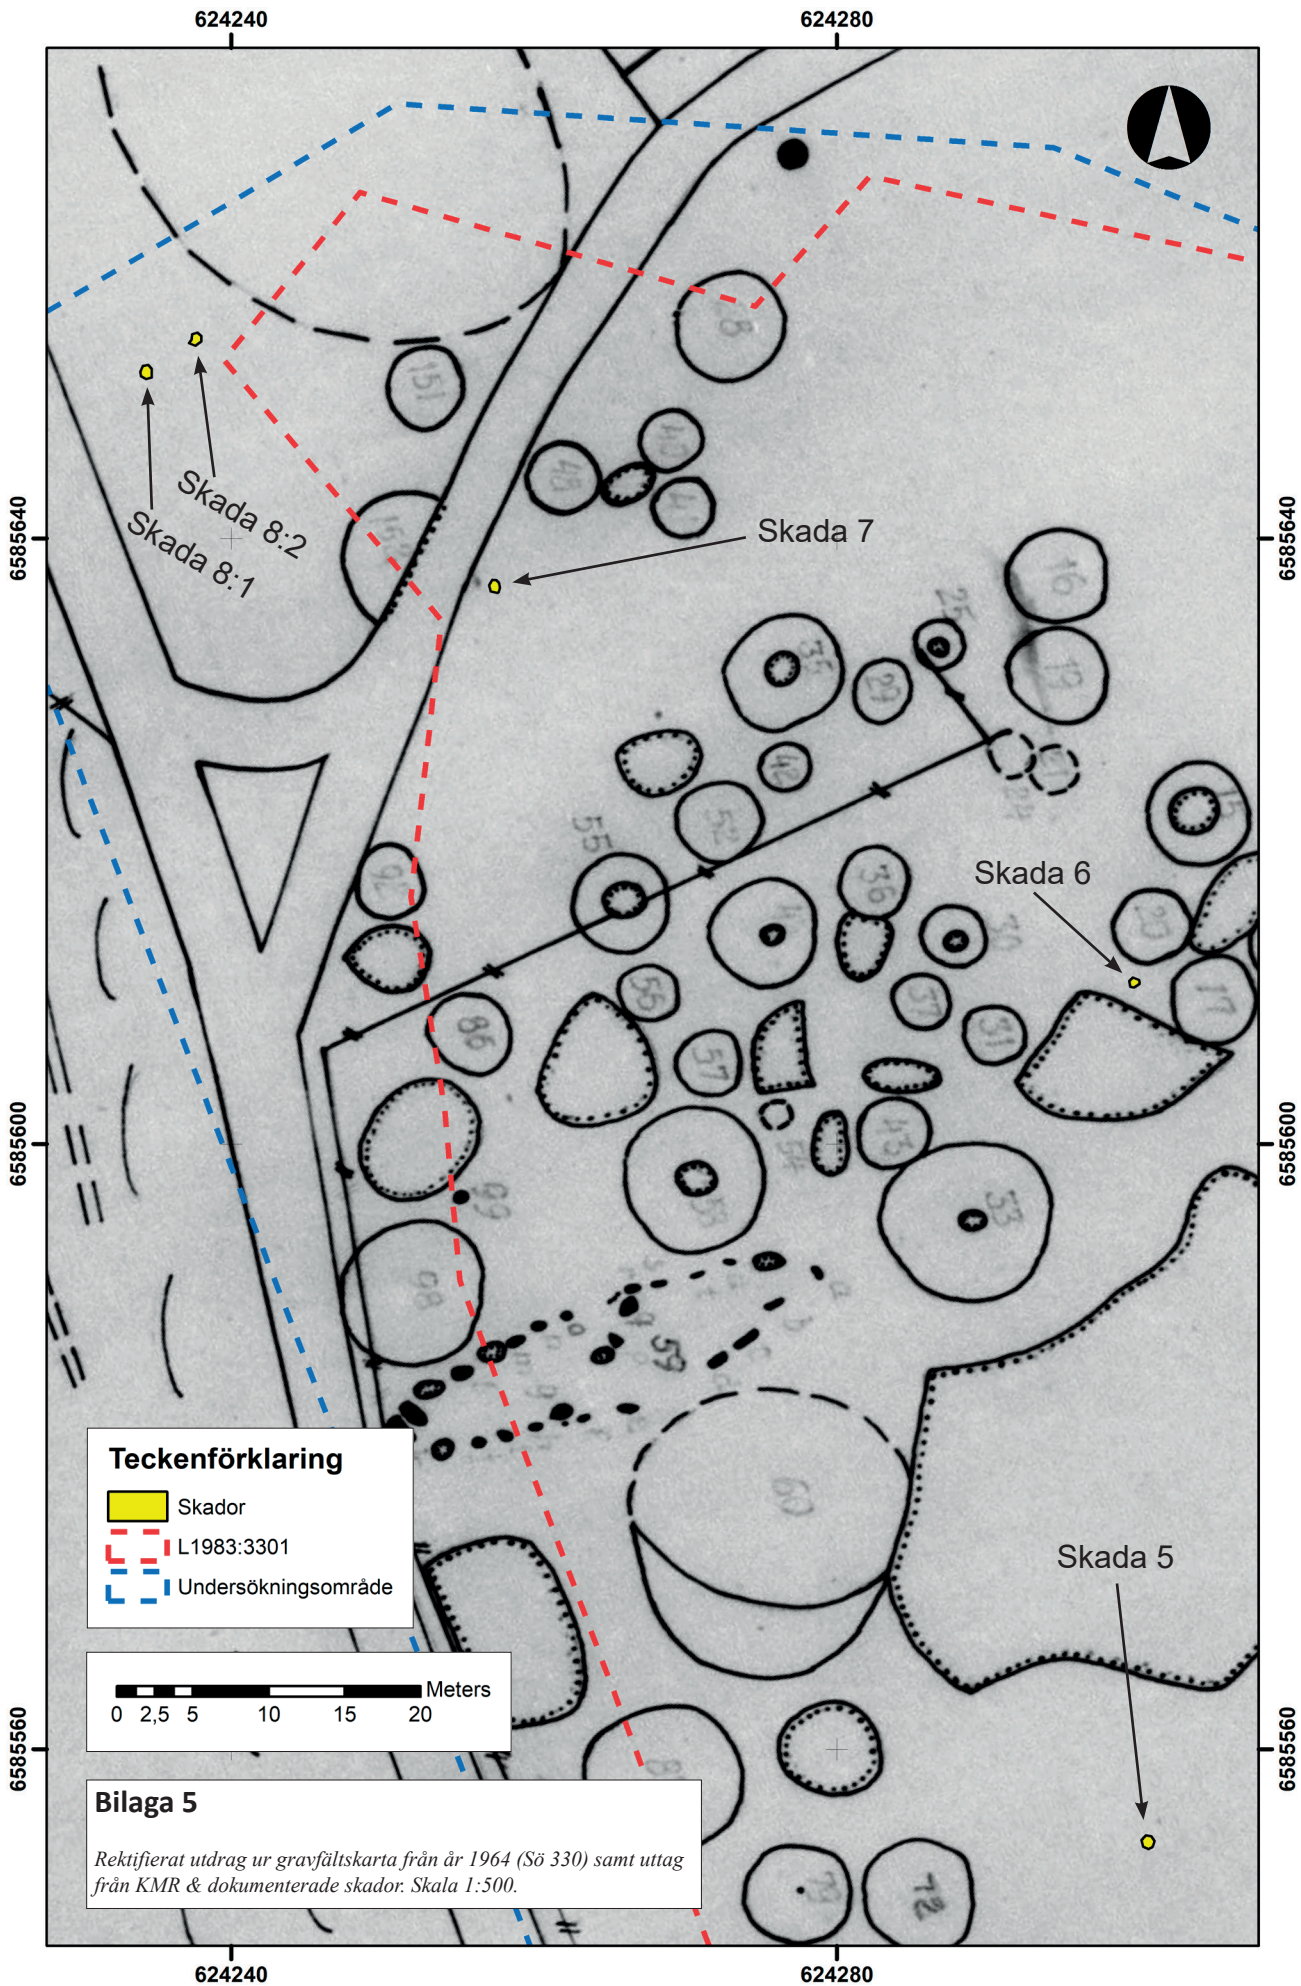
Bilaga 5

Rektifierat utdrag ur gravfältskarta från år 1964 (Sö 330) samt uttag från KMR & dokumenterade skador. Skala 1:500.
