Kalkbro kalkbrott

**Fornlämning Åker 350:1, Åker 9:1, Åker socken, Strängnäs kommun,
Södermanlands län. Arkeologisk undersökning.**

Nyare tid

Patrik Gustafsson Gillbrand

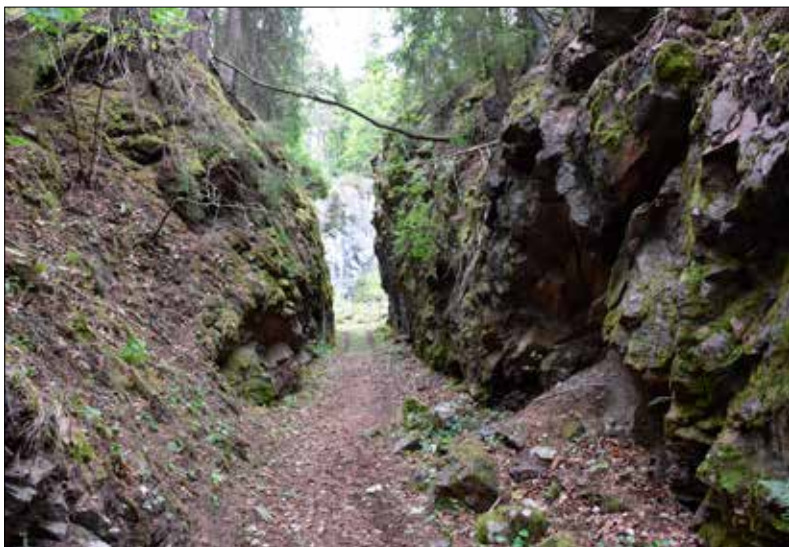
Figur 1. Ingången eller dagorten till Kalkbro kalkbrott. Bilden är tagen från söder. Foto: Patrik Gustafsson Gillbrand 2017, Sörmlands Arkeologi AB.

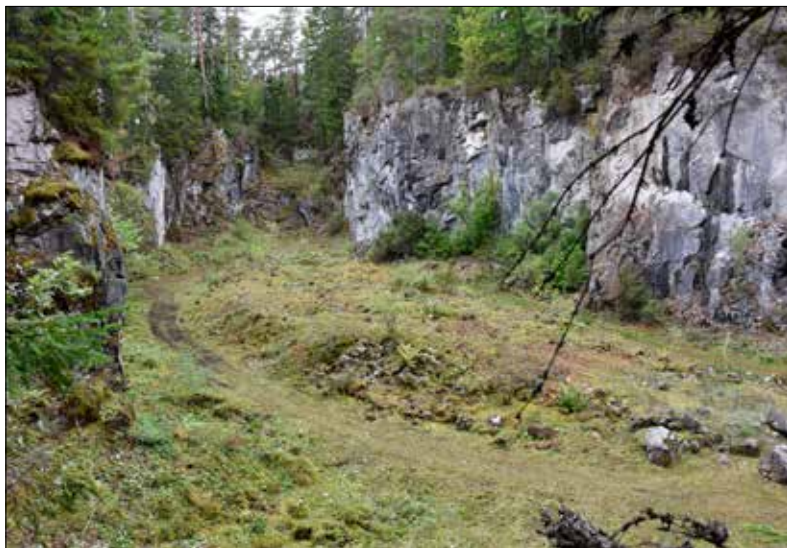
Figur 2. Översikt över Kalkbro kalkbrott. Centralt i brottets botten finns en stor skrotstensvarp som även utgjort en ramp vid lastning av sten på lastbil. Bilden är tagen från östsydöst. Foto: Patrik Gustafsson Gillbrand 2017, Sörmlands Arkeologi AB.

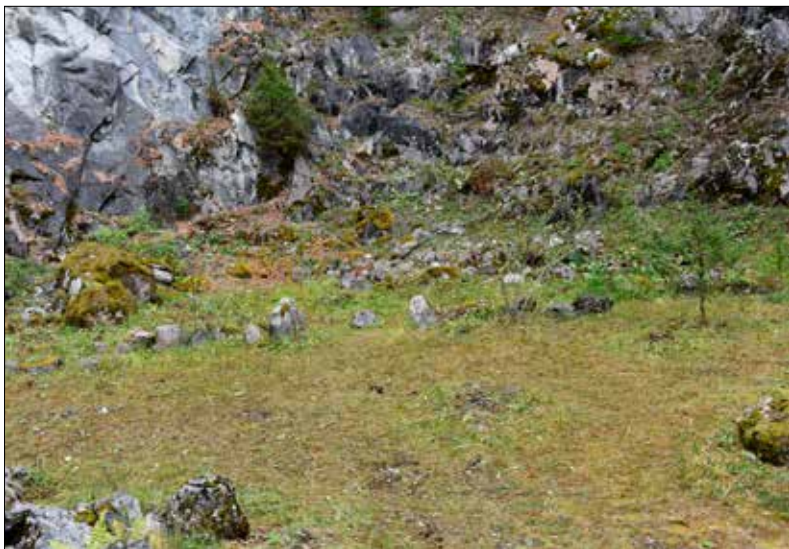
Inne i kalkbrottets östra ände finns en cirka 9 meter lång rad med naturstenar samt en, cirka 2 x 2 meter stor och cirka 0,4 meter hög, fyrkantig kallmurad konstruktion av kalkstenar. Den kallmurade konstruktionen hade tidigare pekats ut som en möjlig ässja (FMIS). Enligt uppgift från boende i området hade den firsidiga konstruktionen uppförts som ett altare och där stenraden hade fungerat som antingen ett korskränk och/eller som sittplats. Lämningarna tillkom på 1970-talet i samband med att man anordnade friluftsgudstjänster i stenbrottet (Thorberg, muntlig uppgift). Senare brukades altaret som grillplats (bilaga 1 & 4).

Figur 3. I brottets östra ände finns en rad med stenar och några meter där bakom finns en fyrkantig uppbyggnad av sten. Enligt muntlig uppgift anlades raden som korskrank och den fyrkantiga konstruktionen fungerade som altare vid utomhusgudtjänster på 1970-talet. Bilden är tagen från väster. Foto: Patrik Gustafsson Gillbrand 2017, Sörmlands Arkeologi AB.

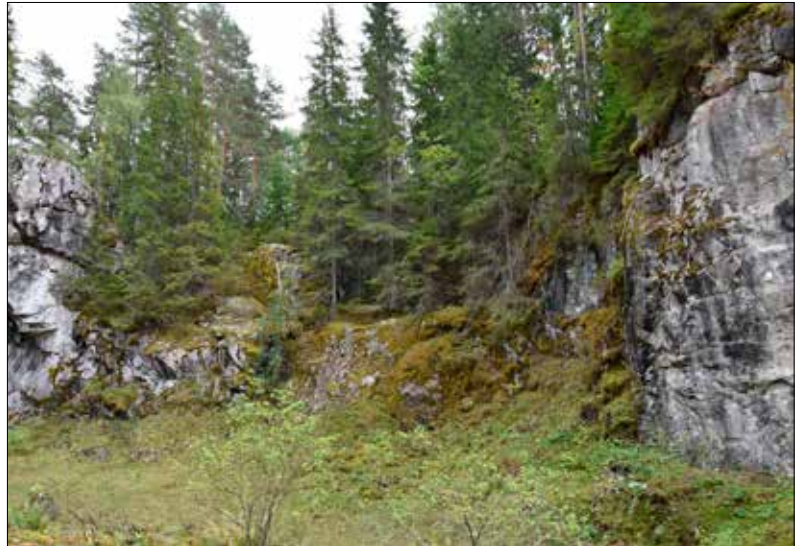
Figur 4. I brottets sydöstra del kan man se en äldre brytningsyta belägen ovanför det stora brottet. I nordväst finns en liknande brytningsyta. Bilden är tagen från västnordväst. Foto: Patrik Gustafsson Gillbrand 2017, Sörmlands Arkeologi AB.

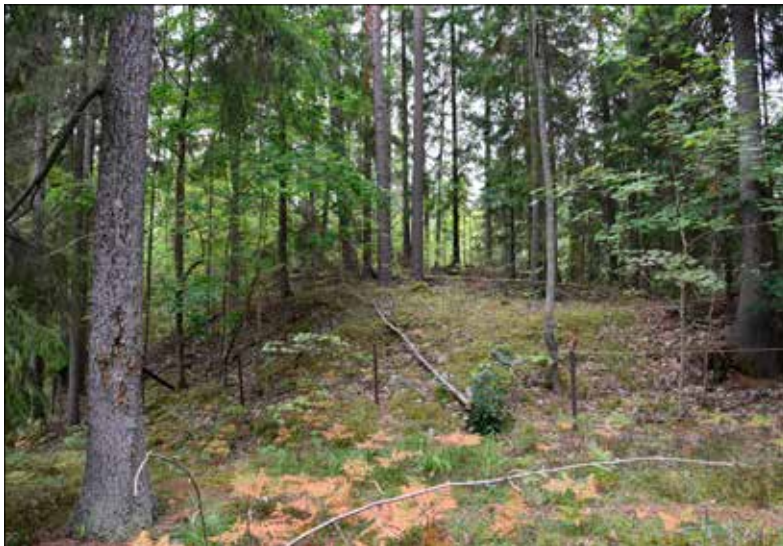
Dikt an och söder om brottet finns ett dike, cirka 16 meter långt och cirka 1,5 meter djupt, där man tidigare ledde ut vatten. Därtill finns ett varp med plan topp belägen direkt öster om diket. Ytan är cirka 10 x 10 meter stor och bör ha fungerat som arbetsyta. Eventuellt kan en hissanordning ha funnits på platsen för att vinscha upp vatten samt sten innan dagorten sprängdes fram (bilaga 1).

Figur 5. Ett av alla skrotstensvarp som finns runt brottet. I bild ser vi en varp med plan topp som kan ha utgjort en arbetsyta. Till vänster kan man ana ett dike. Bilden är tagen från söder. Foto: Patrik Gustafsson Gillbrand 2017, Sörmlands Arkeologi AB.

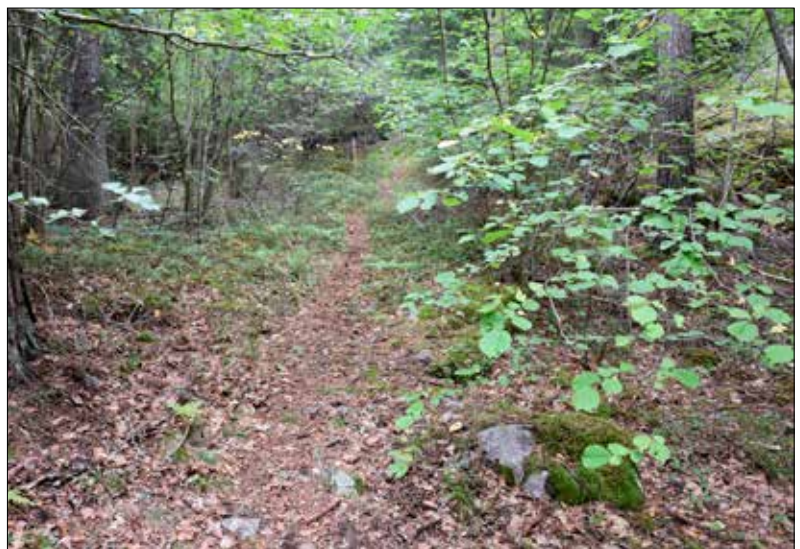
Förutom dagorten har ytterligare en transport-/arbetsväg identifierats som är belägen söder om dagbrottet och öster om dagorten. Vägen är cirka 125 meter lång (SV-NÖ) och 1,5 - 2 meter bred. I den sydöstra delen finns ett parti där vägens östra kant förstärkts med stenar. Den nordöstra änden av vägen ansluter till den sydöstra delen av kalkbrottet. Därtill utgör även dagens promenadväg till fornlämningen, av en äldre transportväg. Den är anlagd i en brant sluttning. Den är cirka 65 meter lång (NV-SÖ) och cirka 3 meter bred (bilaga 1 & 4).

Figur 6. Arbetsväg belägen söder om brottet som ansluter till brottets sydöstra del. Bilden är tagen från söder. Foto: Patrik Gustafsson Gillbrand 2017, Sörmlands Arkeologi AB.

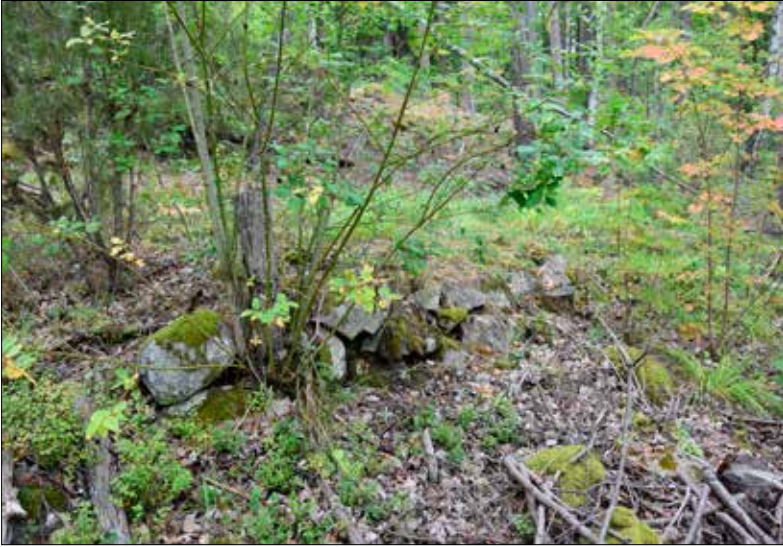
Cirka 40 meter västnordväst om dagortens ingång finns ytterligare en bebyggelse lämning, cirka 5 x 6 meter stor (NV-SÖ) och 0,2 - 0,5 meter hög, belägen i en brant sydslutning. Den är uppbyggd av rundade stenar, cirka 0,3 - 0,4 meter stora, ställvis i två skift. Den är sedan tidigare omnämnd i FMIS. Oklart vad den har använts till, men läget intill transportvägen mot brottet talar för någon form av förråd, till exempel krutförråd (bilaga 1 & 4).

Figur 7. Sydväst om brottet finns en husgrund belägen i en sydvänd sluttning. Bilden är tagen från sydväst. Foto: Patrik Gustafsson Gillbrand 2017, Sörmlands Arkeologi AB.

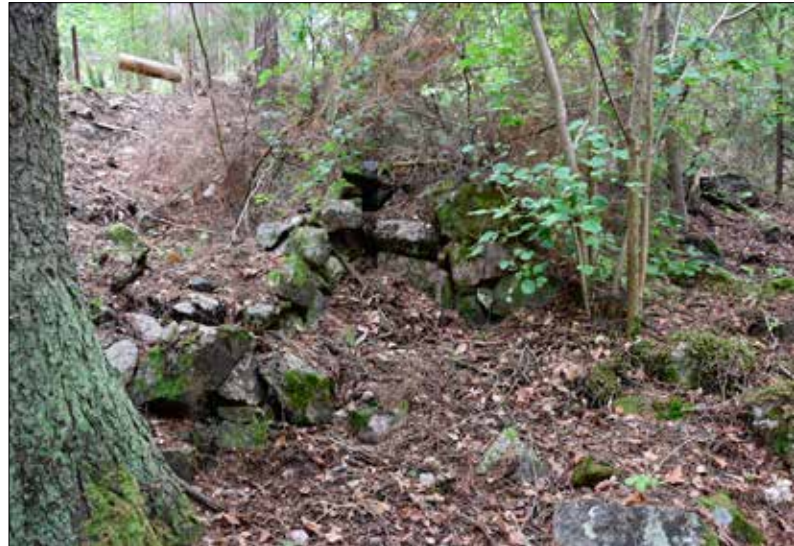
På ett skrotstenshög/varp, direkt väster om transportschaktet, finns en bebyggelselämning, cirka 4 x 6 meter stor (SV-NÖ). Syllen är uppbyggd av 0,15-0,4 meter stora spräckta kalkstenar. Grunden är cirka 0,5 meter bred och 0,3 - 0,8 meter hög. I västra änden finns en mindre mur som går åt sydväst. I nordvästra hörnet finns rester efter en eldstad/spis, cirka 1 x 1 meter stor. I ytan noterades även fragment av taktegel. Syllens östra hörn uppvisar en skada som förmodligen uppkommit

i samband med att dagorten breddades på 1940-talet (bilaga 1 & 4). Med tanke på närvaron av en spis kan det eventuellt röra sig om den gruvstuga som arbetarna vilade sig i (se topografi & kulturmiljö).

Figur 8. På en skrotstensvarp direkt väster om ingången till brottet finns ytterligare en husgrund med en spis. Bilden är tagen från sydsydväst. Foto: Patrik Gustafsson Gillbrand 2017, Sörmlands Arkeologi AB.

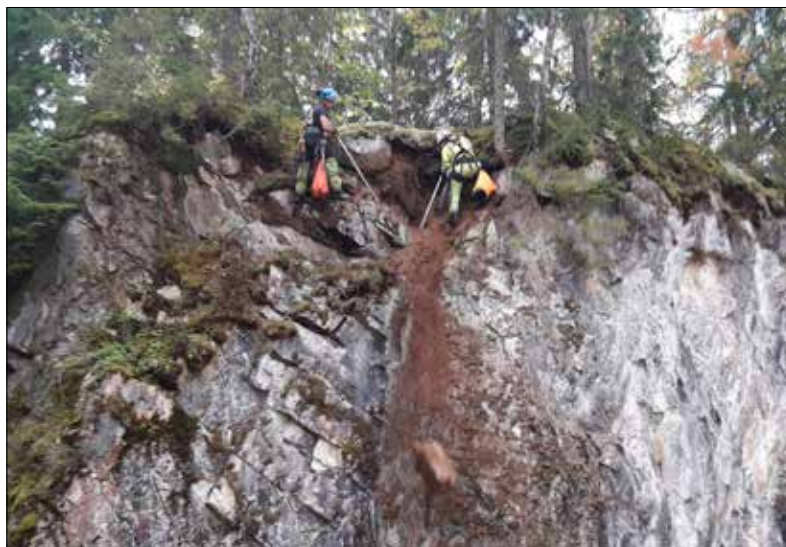
Figur 10. Vid säkringen av bergväggarna utfördes arbetet med spett och fyllhammare, varvid sten lösgjordes. Bilden är tagen från nordöst. Foto: Patrik Gustafsson Gillbrand 2017, Sörmlands Arkeologi AB.

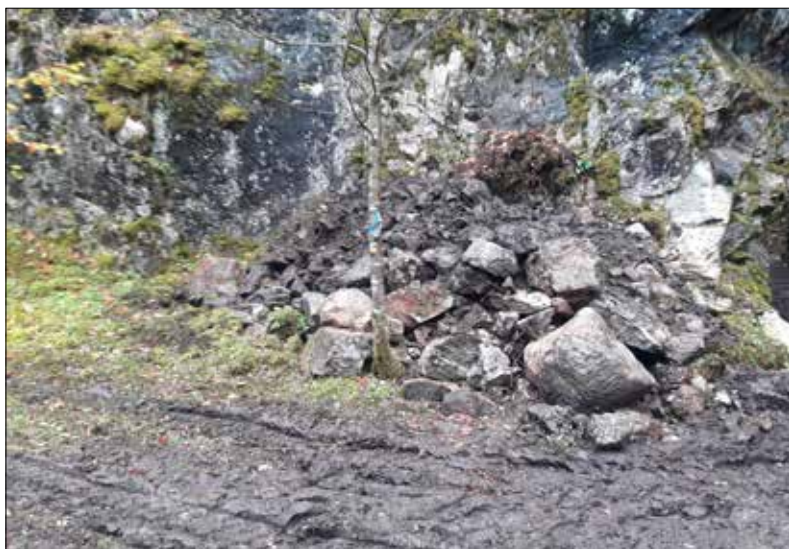
Figur 11. På valda platser inne i brottet samlades det lösgjorda stenmaterialet som deponi. Den här ligger direkt höger om ingången. Bilden är tagen från nordväst. Foto: Patrik Gustafsson Gillbrand 2017, Sörmlands Arkeologi AB.

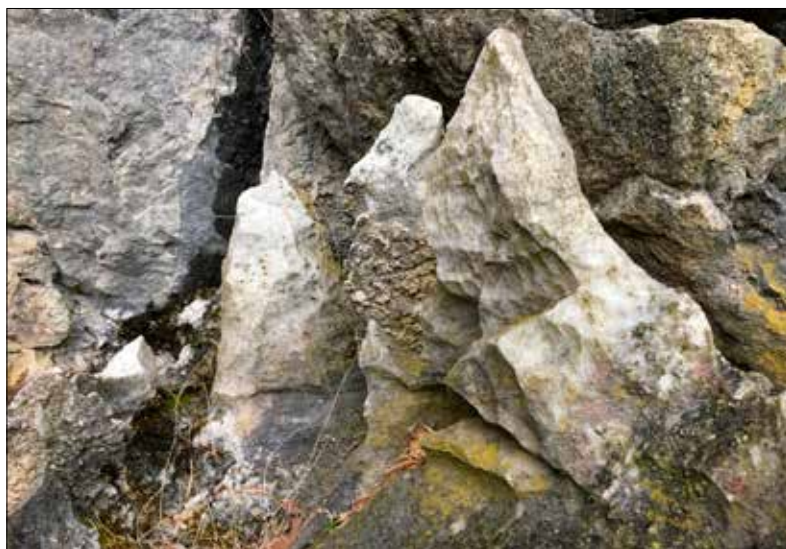
Figur 12. Vid skrotningen av sten påträffades en yta med spår av mejslar i berget. Bilden är tagen från söder. Foto: Jens Lindblad 2017, Opticon Rock AB.

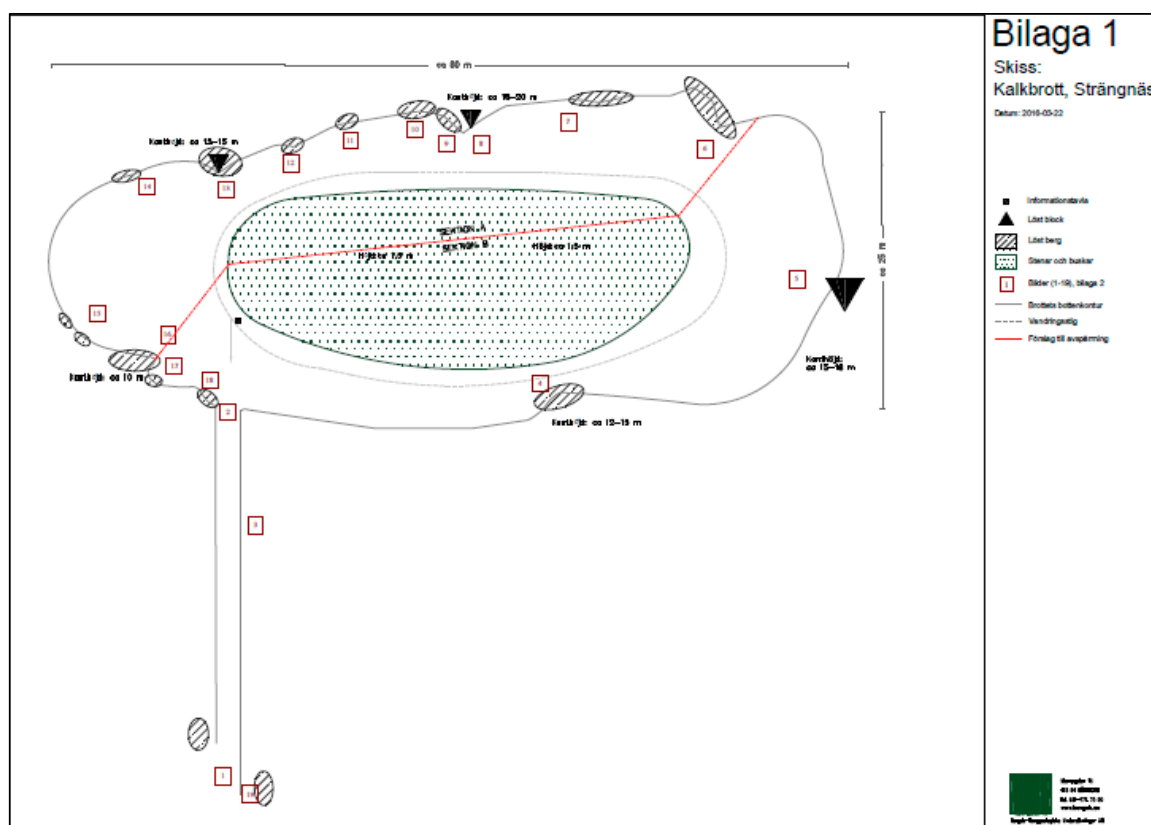
Figur 1. Skiss över kalkbrottet RAÄ Åker 350:1 där de partier där det föreligger rasrisk framgår.
Figur: Bergab – Berggeologiska undersökningar AB ur Engström 2016.

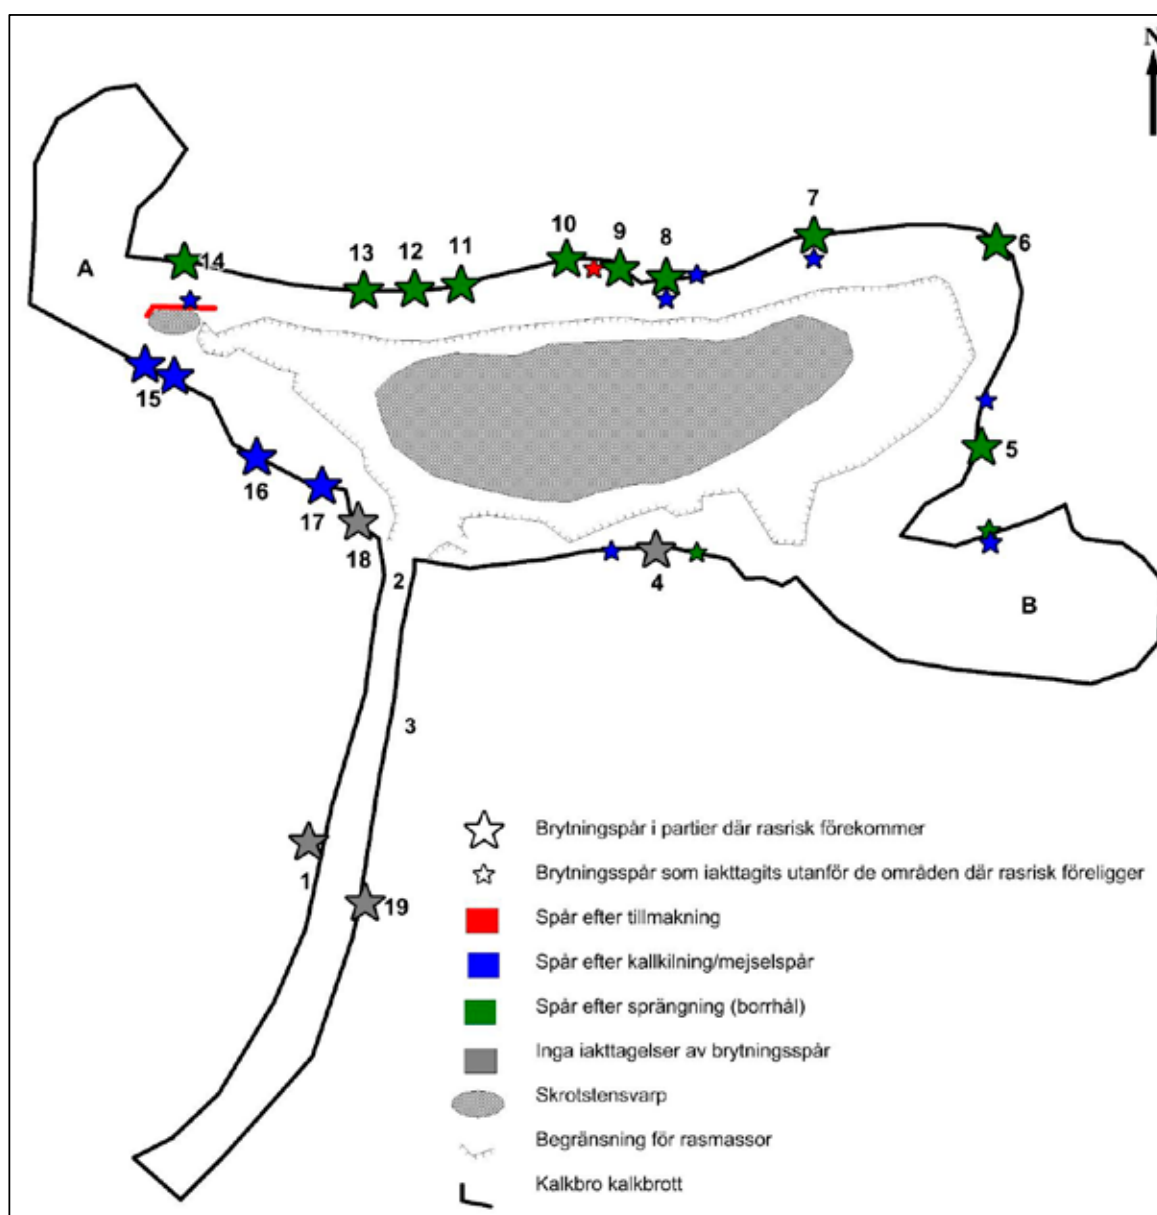
ArcMontana noterade även att risken för ras är som störst i de partier som uppvisar spår efter sprängning. I de partier där brytningen utfördes genom tillmakning och kilning är berget fastare, eftersom metoderna resulterade i mindre och mer kontrollerad sprickbildning med färre rasriskområden.

Figur 2. Kartskiss över bedömningen av brytningsspår inom Kalkbro kalkbrott (RAÄ Åker 350:1).
Underlag till kartskissen i form av kartering av kalkbrottet har erhållits från Sörmlands Arkeologi AB.
Kartbearbetning: Lena Berg Nilsson 2017.

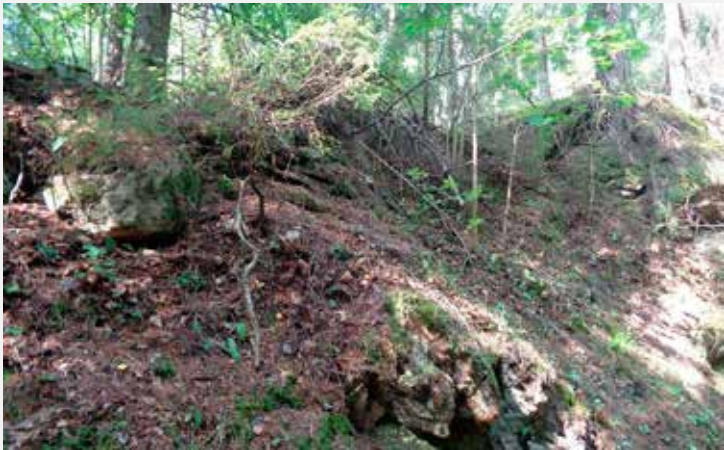
Id. nr	Bedömd brytningsteknik	Beskrivning med fotodokumentation
1	-	<p>Skrotstensvarp, där inga indikationer på brytningsteknik kunde iakttas.</p>

<p><i>Skrotsten i västra slänten av ingången till kalkbrottet. Foto mot NV: Lena Berg Nilsson 2017.</i></p>
2	-	<p>Ingång till kalkbrottet. Enligt uppgift sekundärt breddat för att underlätta transporter med lastbil.</p>

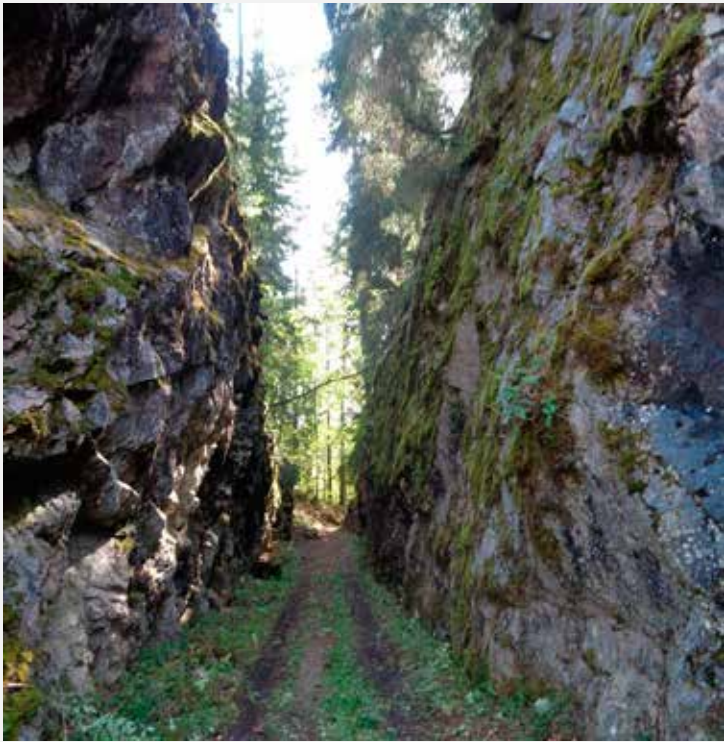
<p><i>Ingången till Kalkbro kalkbrott sett inifrån. Foto mot S: Lena Berg Nilsson 2017.</i></p>

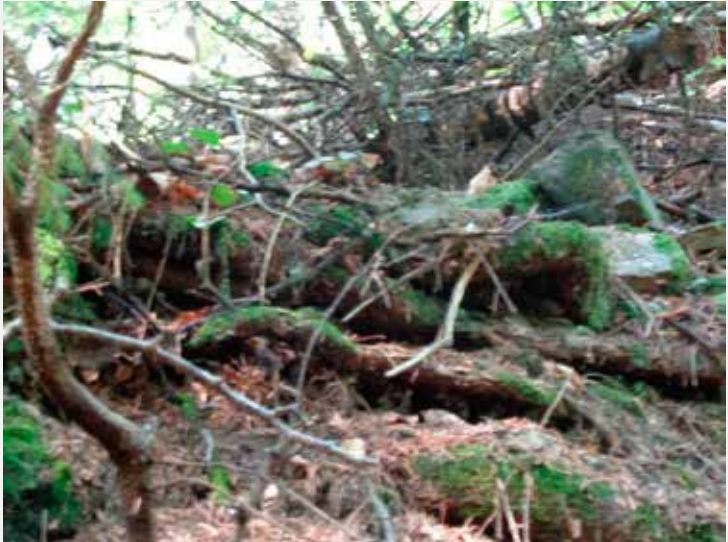
<p>Fallna träd i östra slänten av ingången till kalkbrottet. Foto mot Ö: Lena Berg Nilsson 2017.</p>
4	Sannolikt sprängning	<p>Löst material, där brytningsteknik inte kunde bedömas. Väster om detta föreföll bergväggen vara kalkkilad. Åt öster syns borrhål i en tämligen färsk rasyta. Sannolikt har även området med löst materialet brutits genom sprängning.</p>

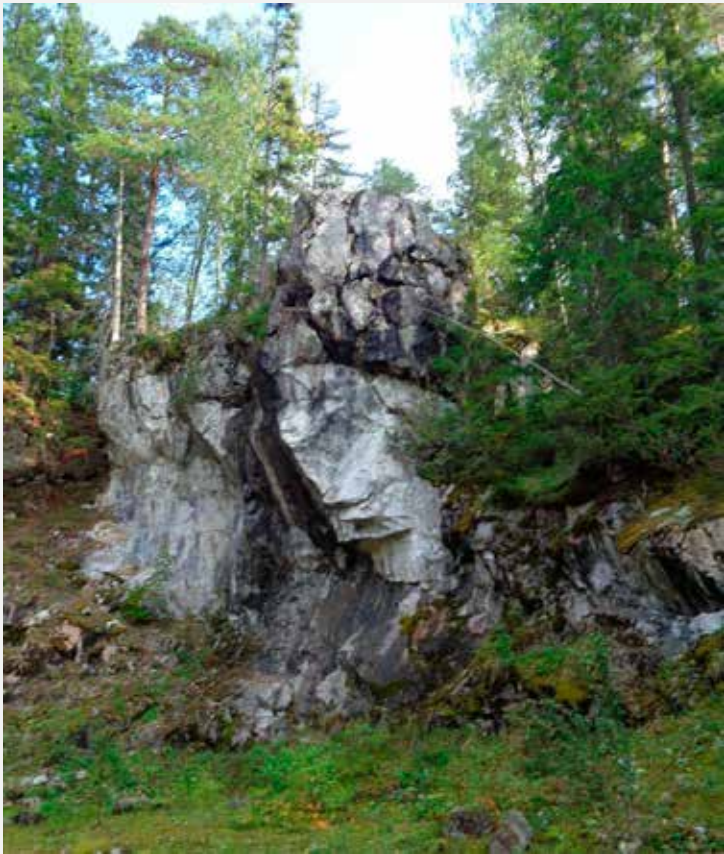
<p><i>Borrsår kunde iaktas på bergväggen nedanför det lösa blocket. Foto mot NNÖ: Lena Berg Nilsson 2017.</i></p>
6	Sprängning	<p>Löst material överst i brottet. På bergväggen kunde ett 30-tal borrhål iaktas.</p>

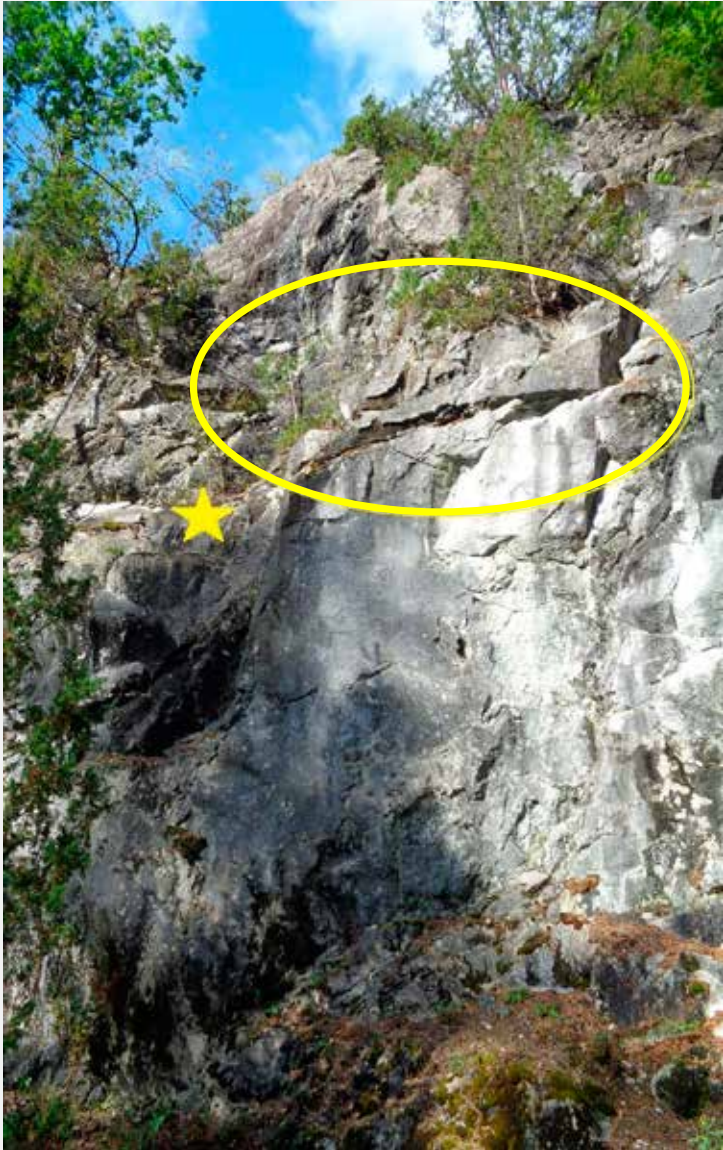
7	Sprängning samt troligen kallkilning	<p>Löst material där ett borrhål kunde iaktas invid västra delen av partiet. Bergväggen nedanför det lösa materialet tolkas eventuellt ha brutits genom tillmakning, men mer sannolikt genom kallkilning.</p>

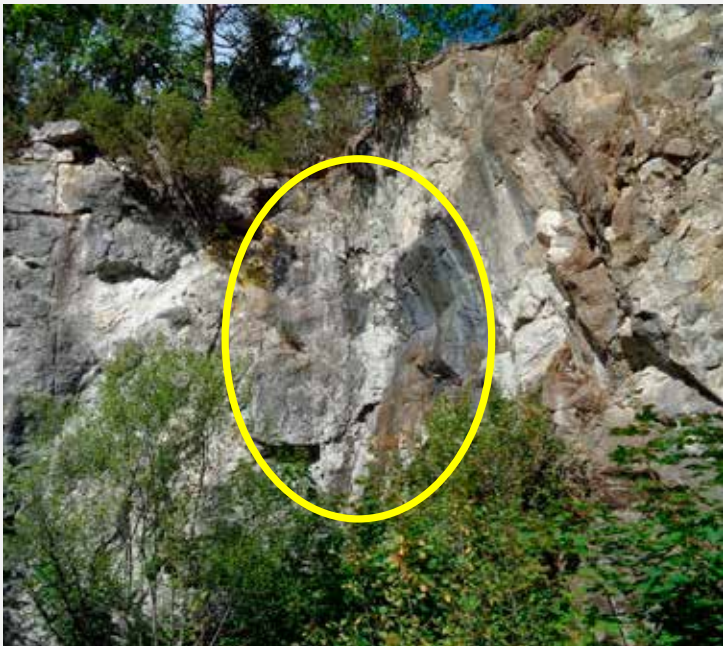
-	Trolig tillmakning	<p>På bergväggen mellan nr 9 och nr 10 är en yta som bedömdes som sannolikt tillmakad.</p>

<p><i>Sannolikt tillmakad yta (markerad med gult) mellan nr 9 och nr 10. Foto mot N: Lena Berg Nilsson 2017.</i></p>
10	Sprängning	<p>Löst material, där ett borrhål kunde iakttas. Borrhålet kunde ej mätas men föreföll okulärt som såväl bredare som ojämnare än de övriga borrhål som iakttagits inom kalkbrottet.</p>

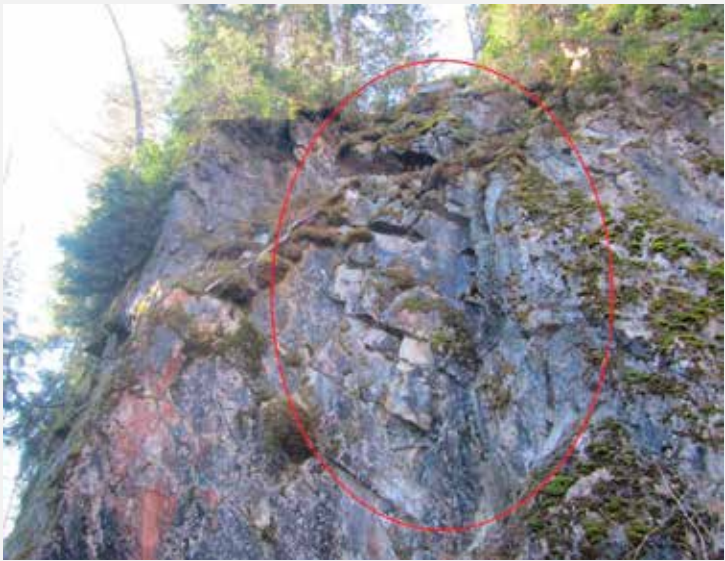
<p><i>Troligen kalkkilad bergvägg. Foto mot NV: Lena Berg Nilsson 2017.</i></p>
18	-	<p>Löst material där inga brytningsspår kunde iaktas.</p>

<p><i>Foto ur Engström 2016:bild 18.</i></p>

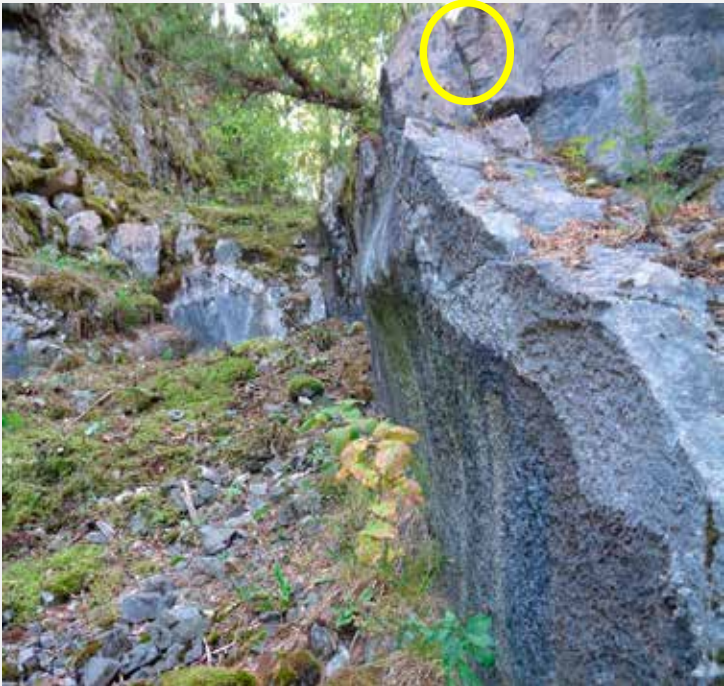
<p><i>Löst material utan brytningsspår. Foto mot Ö: Lena Berg Nilsson 2017.</i></p>
A	Tillmakning samt kalkkilning	<p>Område med ålderdomlig brytning, där såväl tillmakningsspår som spår efter kalkkilning kunde iaktas. I denna del av kalkbrottet är även skrotstenen generellt sett bestående av små och skiviga stycken.</p>

<p><i>Tydliga tillmakningsspår i form av slät, konkav yta. Till vänster syns även de karaktäristiska små skiviga styckena skrotsten. I bildens överkant spår efter kalkkilning. Foto mot NV: Lena Berg Nilsson 2017.</i></p>
