# Brunnsrummet

## Linköpings slott

Innerstaden 1:13  
RAÄ 148  
Linköpings stad och kommun  
Östergötlands län

## Delrapport

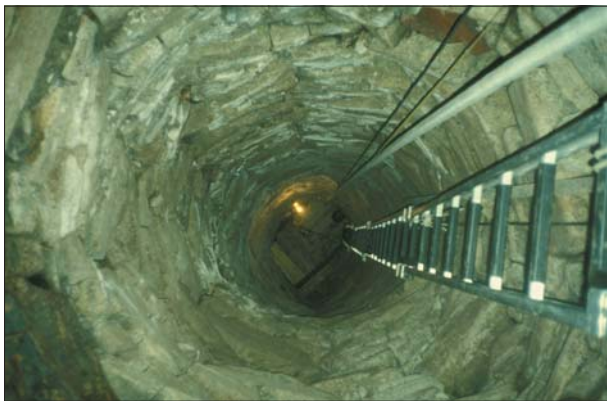
Figur 4. Den upplysta brunnen med Räddningstjänstens stegar, pumpslang och elkabel på plats.

Brunnen tömdes på vatten. Därefter monterades ett elektriskt spel över brunnsöppningen för enkel upptransportering av större föremål. Räddningstjänstens sektionsstegar monterades samman med en bred bräda i botten för att stegen inte skulle sjunka ner i sedimenten. Därefter vidtog geologiska provborrningar. Försöken att få upp hela borrhärdar med de olika lagren blev mindre lyckade. Brunnens innehåll var mycket löst, vilket gjorde att sedimenten i det första provet rann ur provbehållaren som brunt vatten. Det andra och tredje gick något bättre.

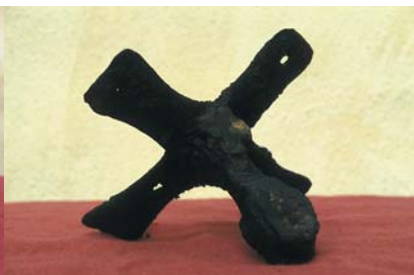
*Upphängning för block och talja som lossnat från takvalvet.*

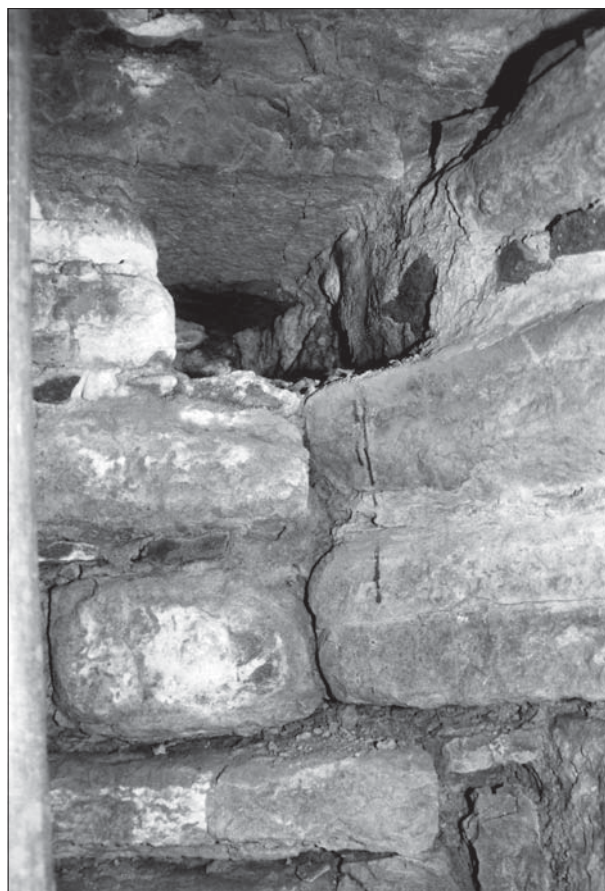
Figur 6. Kanalen i kalkstensmurverket mellan brunnsmurningen och södra väggen.

Den ursprungliga brunnen var ca 1,8-1,9 m i diameter och 6,5 m djup. I det sydvästra hörnet i brunnens övre del mynnar en fyrkantig kanal med måtten 0,30x0,27 m som troligen lett uppsamlat regnvatten från taket till brunnen. Kanalen är lätt svängd och närmare 0,5 m djup. Den borde undersökas längre in för att spåra en fortsättning. Botten på kanalen har blivit avrundad och slipad av vatten vilket inte kan ha samband med vattenhämtning, eftersom den sitter på helt fel sida för den som hämtar upp vatten. Vissa svårigheter fanns att undersöka kanalen då den nedhängande plattformen från vilken undersökningen gjordes delvis skymde insyn. Hela det sydvästra hushörnet har satt sig och det skulle kunna ha ett samband med rinnande vatten som luckrat upp bruket inne i en inbyggd vattenkanal (figur 6).

Murbruket inne i kanalen har ett alldeles speciellt utseende. Det bestod ursprungligen av bruk 2A som sekundärt har blivit utsatt för hög temperatur vid

bränder men också av vatten. Ytan på bruket liknar en tvättsvamp medan det inuti är mörkare än ursprunget och grynigt i konsistensen. Just detta bruk är oerhört likt bruket i Linköpings romanska domkyrkas kormur som undersöktes 2003 i samband med ombyggnadsarbeten i domkyrkan (Feldt 2004). Det är med stor sannolikhet samma byggnadshytta som varit ansvarig för de båda byggnadernas tillkomst under 1100-talets första hälft.

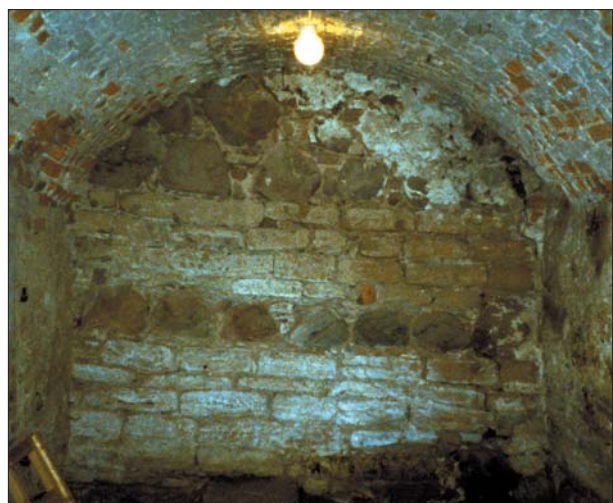
*Figur 7. Södra väggens kalkstensmurverk med mönstermurning av gråstenar. Skiftens lutning visar att väggen satt sig i västra hörnet.*

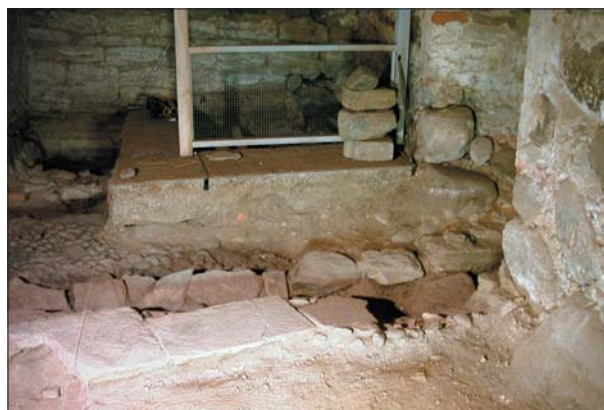
Figur 10. Slaskrännans kalkstenshällar, ett kullerstensgolv och brunnskransen från 1901. Räcket runt brunnen är nytt.

Brunnen var bortglömd fram till 1700-talet. I samband med att utrymmet användes till fängelse har möjligen en intern grävt i golvlagren och då upptäckt den murade brunnskransen. Den sekundära brunnskransen är murad med bruk 52C (ett hårt brunt lerbruk med många små vita kalkklumpar). Detta gör det lätt att tidsfästa iordningställandet av brunnen till renoveringen 1796-1800. Den nya brunnskransen ut mot rummet åt öster och norr är 0,8 m hög.
