# Hycklinge kyrka gravar och grundstenar från en äldre kyrka

Rapport 2018:65  
Arkeologisk förundersökning  
i form av schaktningsövervakning

Östergötlands län, Östergötland, Kinda kommun,  
Hycklinge socken och kyrka

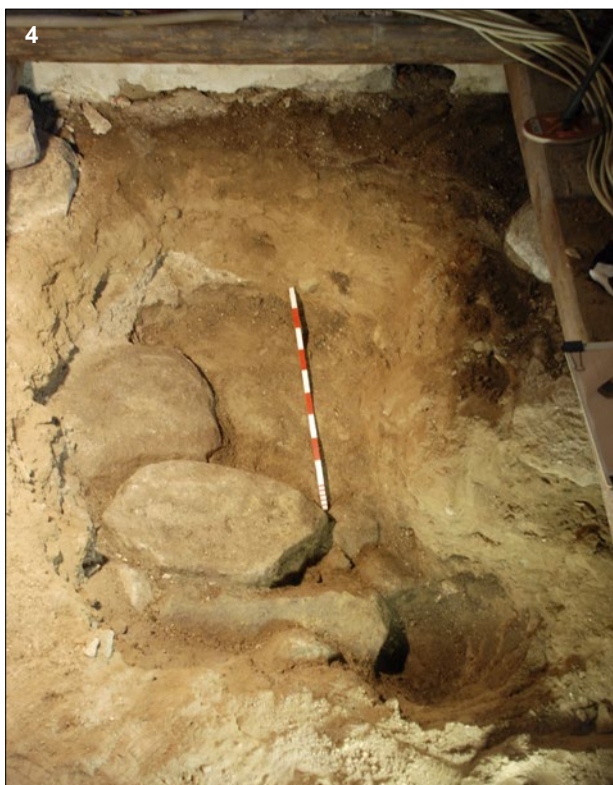
Figur 4. Stenarna som påträffades i kyrkans nord-västra hörn. De bör ha ingått i en äldre kyrkas grund. Foto från öster: Rikard Hedvall.

Kalkbrukslagret täckte i sin tur en stengrund med gråstenar på upp mot 0,7 meters diameter, S1000026–1000031. De låg på en nivå 2,3 meter under kanten på solbänkens nedre del och en meter under dagens golvnivå. En nedgrävningskant kunde anas mot nordväst, vilken var skev i förhållande till dagens kyrka. Mot väster verkade muren

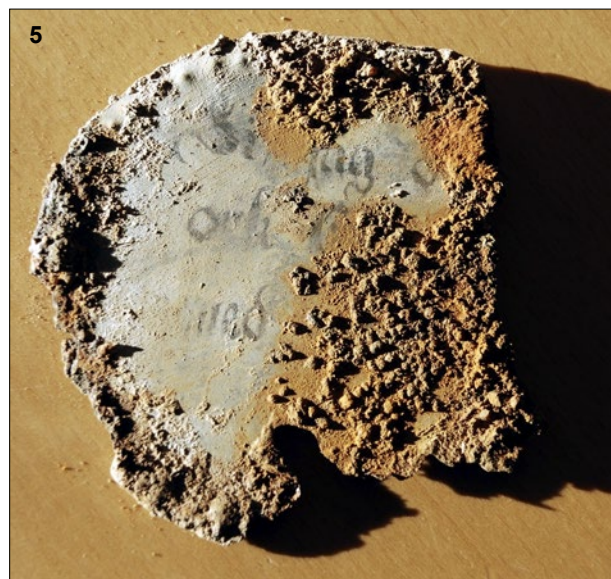
Figur 5. Kistbeslaget från den östra kistan S224. På den aluminiumaktiga metallen syns en fragmentariskt bevarad målad text. Foto: Rikard Hedvall.

| Sakord | Fnr | Material | Antal | Vikt (g) | Anmärkning | Fyndom-<br>ständighet | Fynd-<br>status |
|---|---|---|---|---|---|---|---|
| Kistbeslag | 2 | Metall | 1 | 16 | Fragment,<br>aluminiumaktig,<br>svartmålad text<br>70×80 mm | Påträffades vid<br>fotändan av<br>kistan till skelett<br>S207 | Kastad |

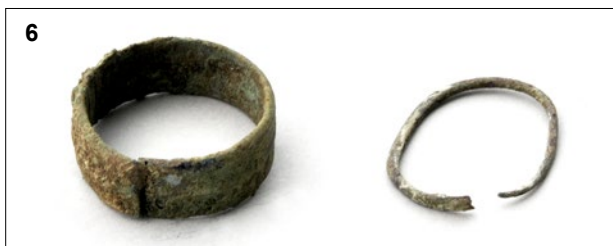
Figur 6. Till vänster fingerring från kvinnans grav och till höger örhänge som låg på mannens kranium. Foto: Rikard Hedvall.

| Sakord | Fnr | Material | Antal | Vikt (g) | Anmärkning | Fyndom-<br>ständighet | Fynd-<br>status |
|---|---|---|---|---|---|---|---|
| Örhänge | 3 | Cu-leg | 1 | 1 | 15–20 mm i<br>diameter | På kranium | Kastad |

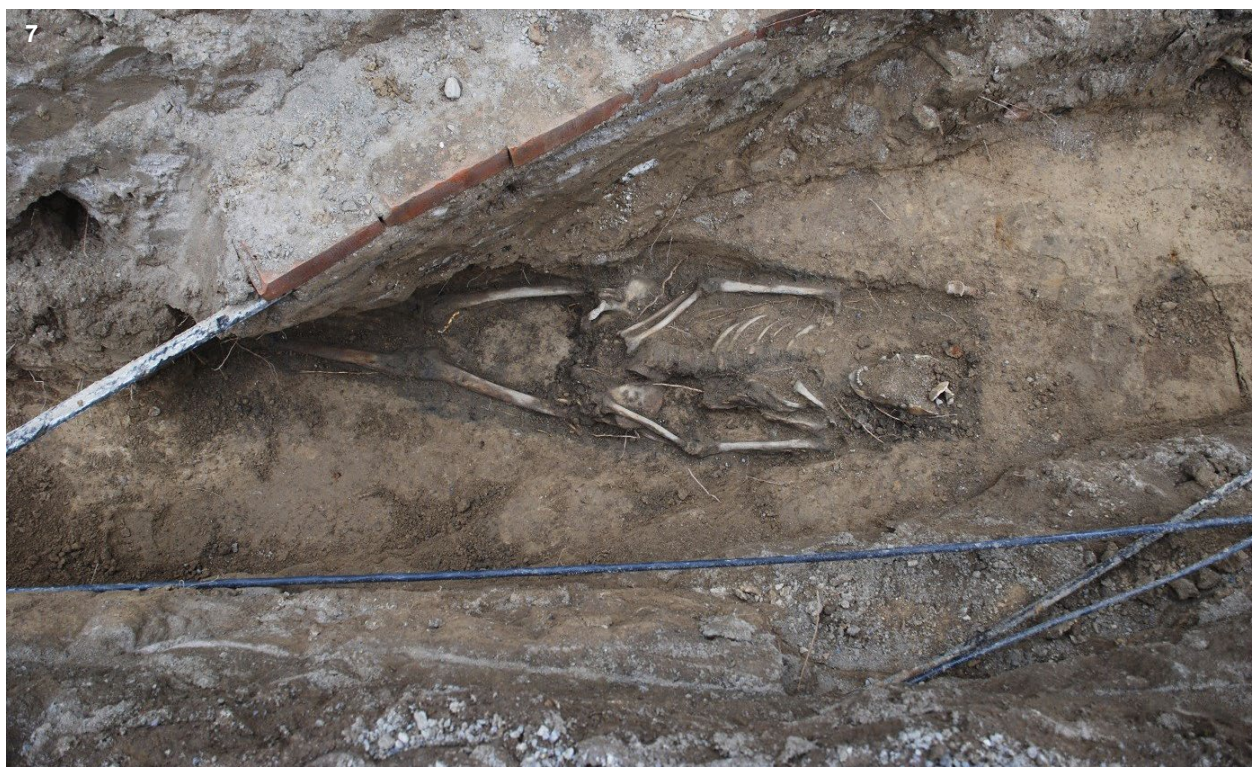
Figur 7. Den östra graven S200 med skelett S207. Kistan kan bitvis anas medan metallbeslaget påträffades vid skelettets fötter, F2. Foto: Rikard Hedvall.
