Rapport 2014:48

# Citadellstaden 1:1

Landskrona stad, Landskrona kommun.  
Arkeologisk förundersökning 2014.

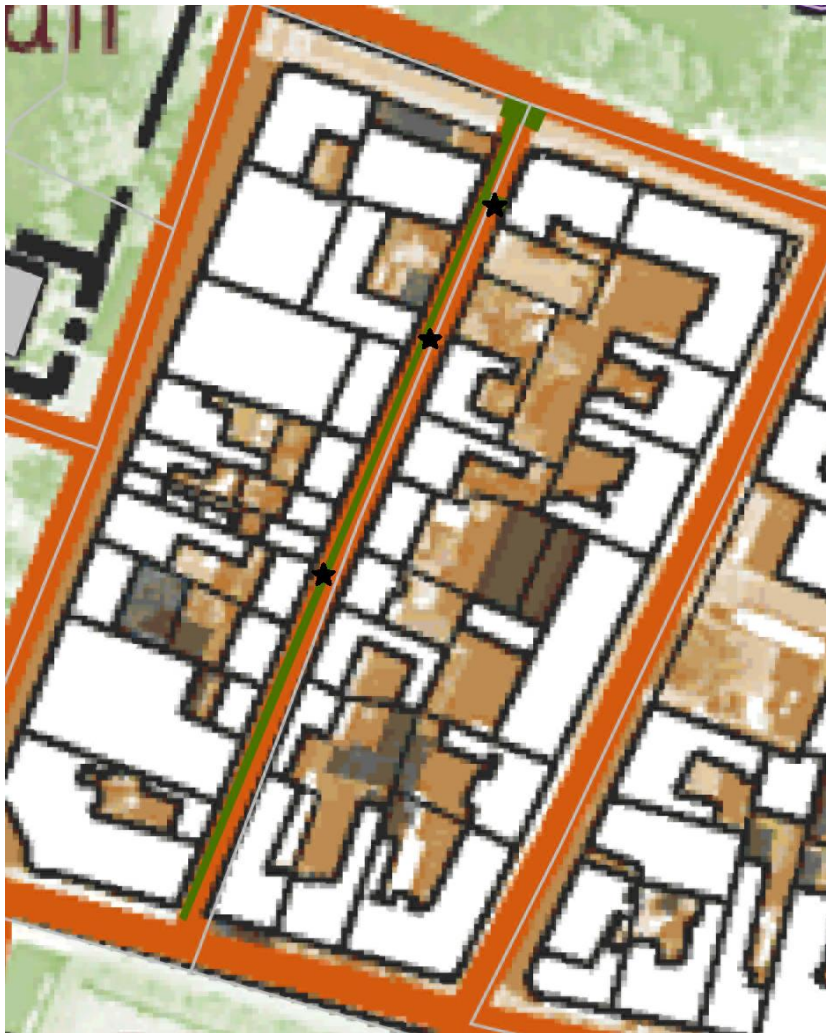
Figur. 3. Schaktet i Gamla Kyrkogårdsgatan markerat med grönt. De tre stjärnorna markerar platser för (från ovan/norr och neråt) kulturlager, husgrund och start för vattenrör samt fynd av stenläggning .

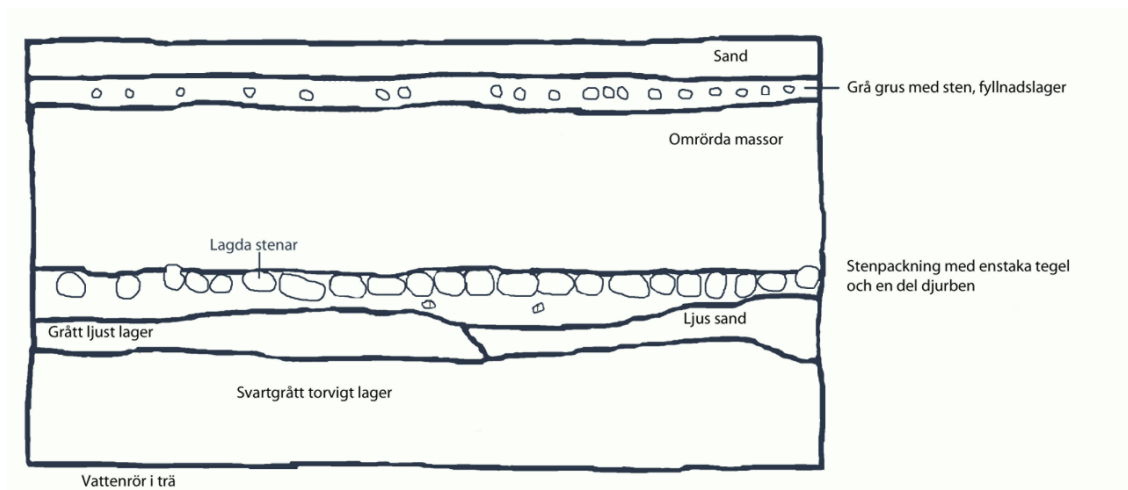
Figur 4. Sektionsritning som bl.a. visare den äldre gatunivån

Det sista som dokumenterades i gatan var en sektion där bl. a. en äldre gatunivå påträffades. Gatan bestod av lagd sten som låg på cirka 1,2 m djup. Den var ca 0,2-0,25 m tjock och omkring 4 m lång. Stenarna var upptill 0,2 m i diam. och blandat med gråbrun humus. Bland stenarna påträffades en del djurben och tegelbitar.

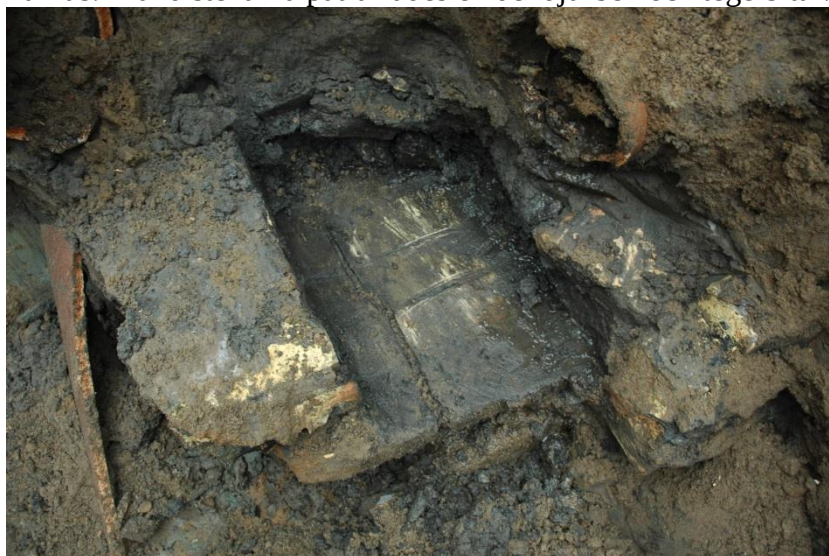
Längre ner i gatan (söderut) framkom en konstruktion/ett hörn i gult tegel. Endast en liten del var framme, men det kunde konstateras en trolig vägg i åtminstone två skift och det framkom även ett tegelgolv. Under det påträffade hörnet fanns ett igenpluggat trävattenrör. Förmodligen var det en yngre byggnad eller så har det varit någon form av stötta till de tre ovanliggande dagvattenrören.

Figur 5. Tegelkonstruktion, under teglet kan trävattenröret anas.
