# Schaktningsövervakning på Marstrand inför renovering av del av Kungsgatan

Arkeologisk schaktningsövervakning  
L1968:1155, Marstrand 5:1  
Marstrands socken, Kungälv kommun  
Sofia Forslund (praktikant) och Astrid Lennblad  
Lödöse museum/Kulturförvaltningen  
KU Arkeologisk rapport 2024:13

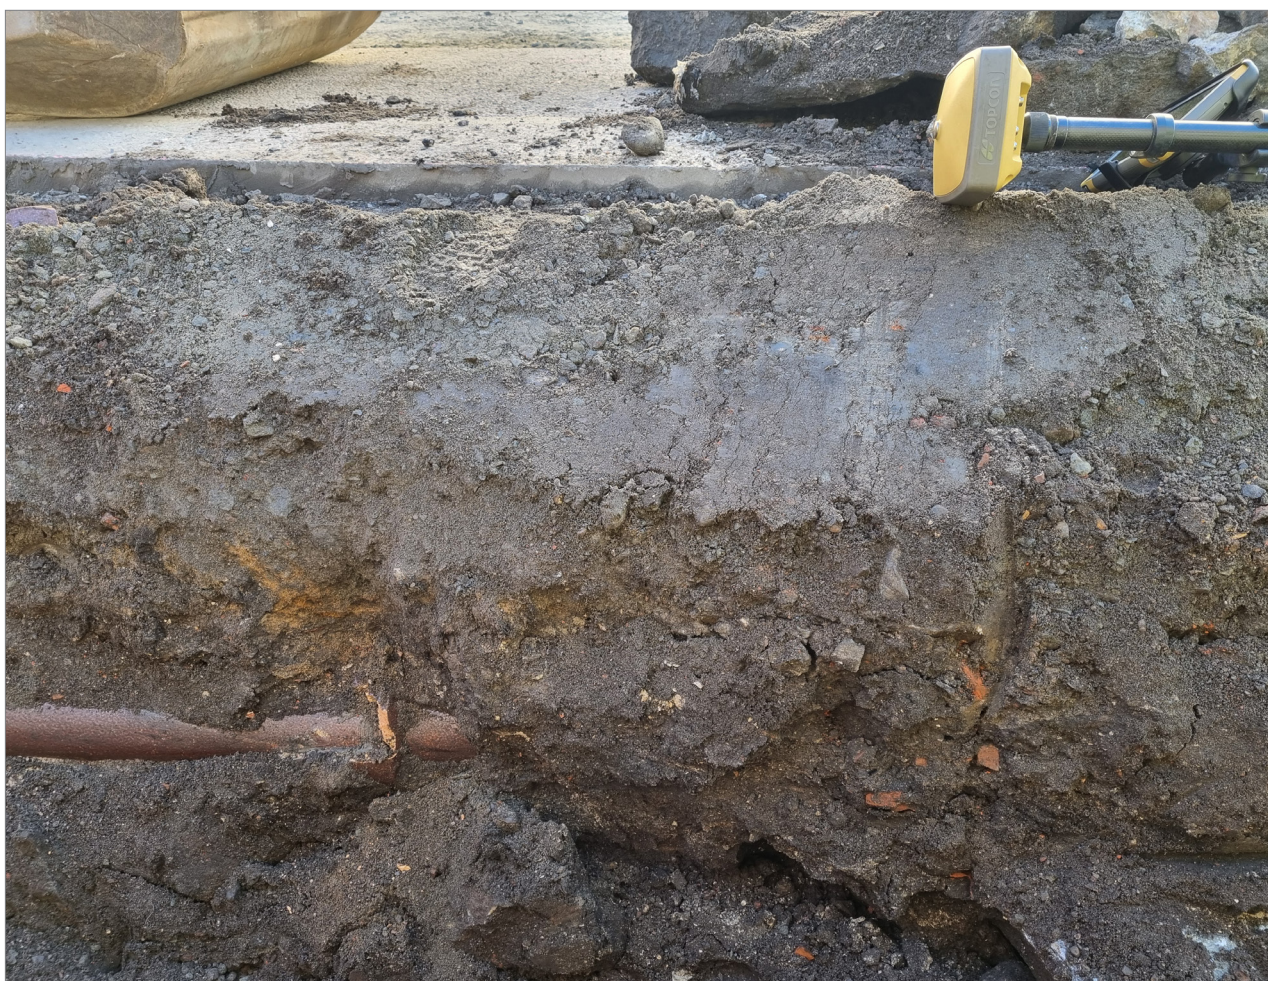
*Figur 3. Foto från schakt 2 där ett höganäsrör påträffades i schaktväggen mot gatan. Foto: Astrid Lennblad*

Schaktningsövervakningen resulterade i att inget av antikvariskt intresse påträffades. På grund av upprepade byggnationer, kabeldragningar (figur 3 och 4) och renoveringar var det lager som påträffades så pass omrört att det inte gick att utläsa något av antikvariskt intresse. I detta mycket omrörda lagret påträffades bland annat av enstaka fynd av djurben, kritpipor, porslinfragment, modernt glas och plast. Därför anser Lödöse museum/Kulturförvaltningen att inga ytterliga antikvariska åtgärder behöver utföras inom det nu undersökta området.

| Schakt | Längd<br>(meter) | Bredd<br>(meter) | Djup<br>(meter) | Bottenhöjd<br>i väst | Bottenhöjd<br>i öst | Kommentar |
|---|---|---|---|---|---|---|
| 2 | 6,5 | 1,2 | 1-2 | 10 m.ö.h. | 7 m.ö.h. | Omrörda massor hela vägen, höganäsrör samt sannolik elledning nära botten. Djurben, kritpipor, kapsyl, glas. |

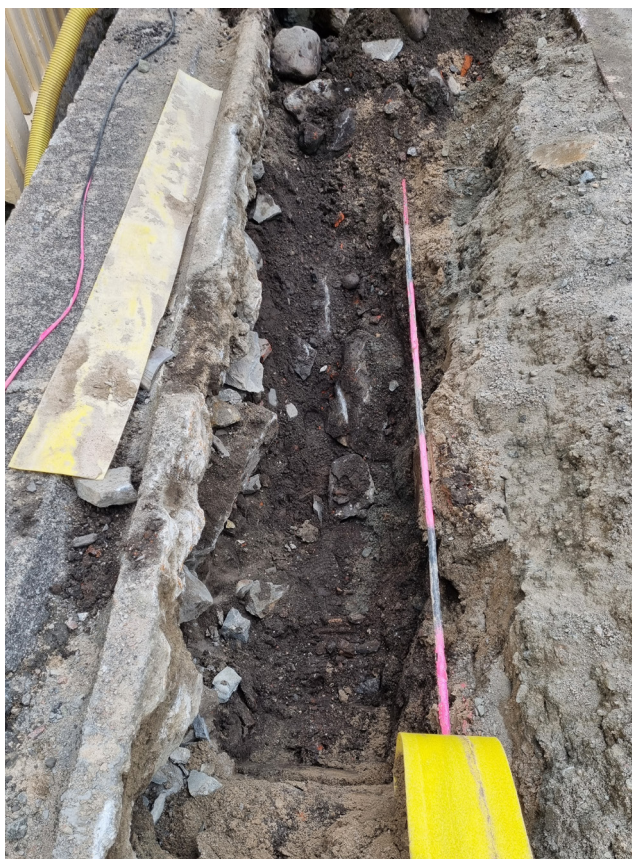
Figur 4. Foto över schakt 1. Foto: Astrid Lennblad

| Schakt | Längd<br>(meter) | Bredd<br>(meter) | Djup<br>(meter) | Bottenhöjd<br>i väst | Bottenhöjd<br>i öst | Kommentar |
|---|---|---|---|---|---|---|
| 1 | 5,5 | 1,2 | 1-2 | 10 m.ö.h. | 7 m.ö.h. | Omrörda massor hela vägen. Djurben, kritpipa, plast |

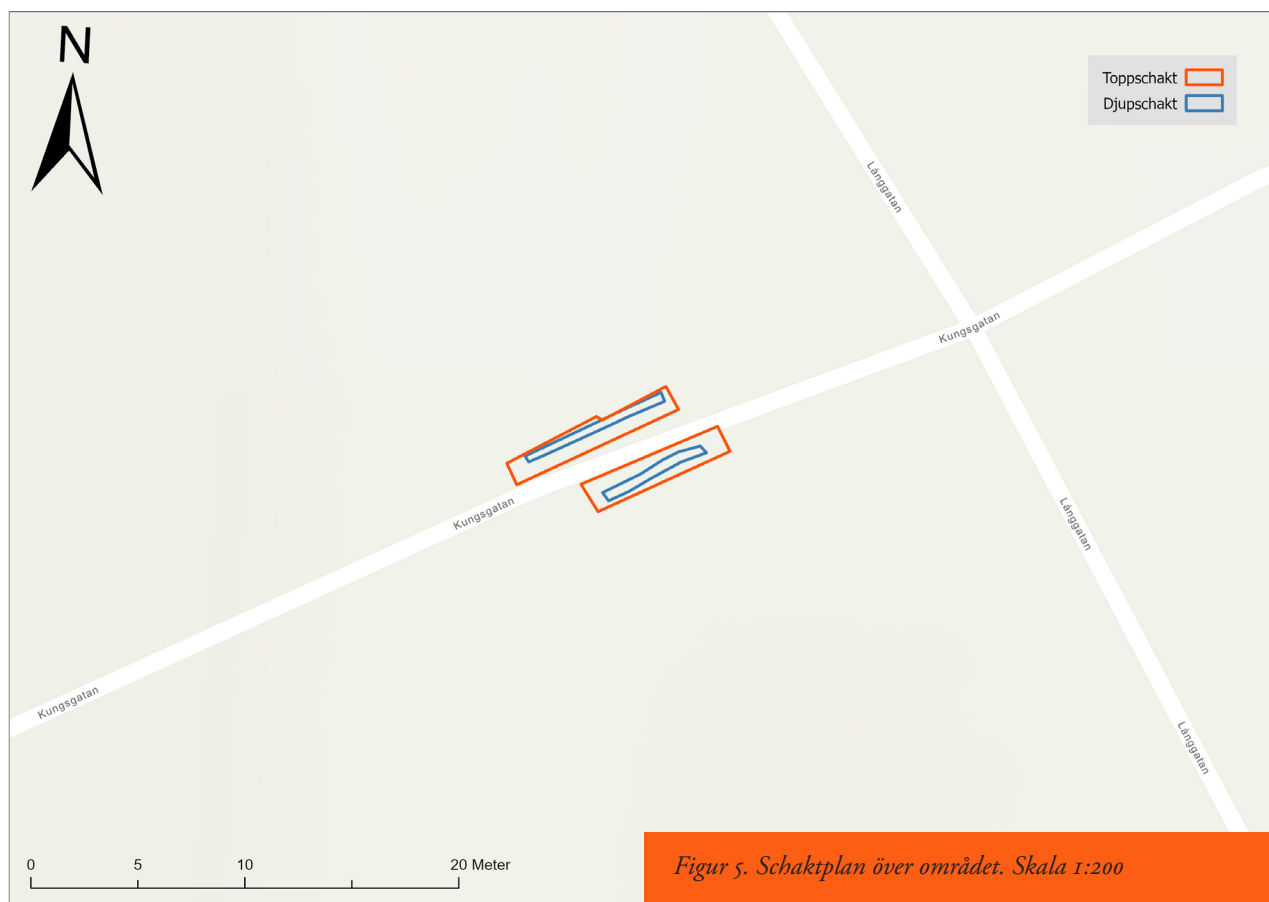
Totalt grävdes två schakt på var sin sida om Kungsgatan med ett smalare och djupare schakt i respektive schakt (figur 5). Schakten mättes in med GPS-utrustning kopplad till nätverks-RTK i koordinatsystemet Sweref 99<sup>TM</sup> varefter inmätningarna har bearbetats med hjälp av ArcGIS PRO. Fotografering och dokumentation skedde löpande samt insamlande av diverse fynd i det omrörda lagret. Allt fyndmaterial har sedan gallrats.

Figur 5. Schaktplan över området. Skala 1:200

Totalt 2 schakt grävdes med en sammanlagd yta på drygt 22 kvadratmeter, med ett smalare djupschakt i respektive schakt.

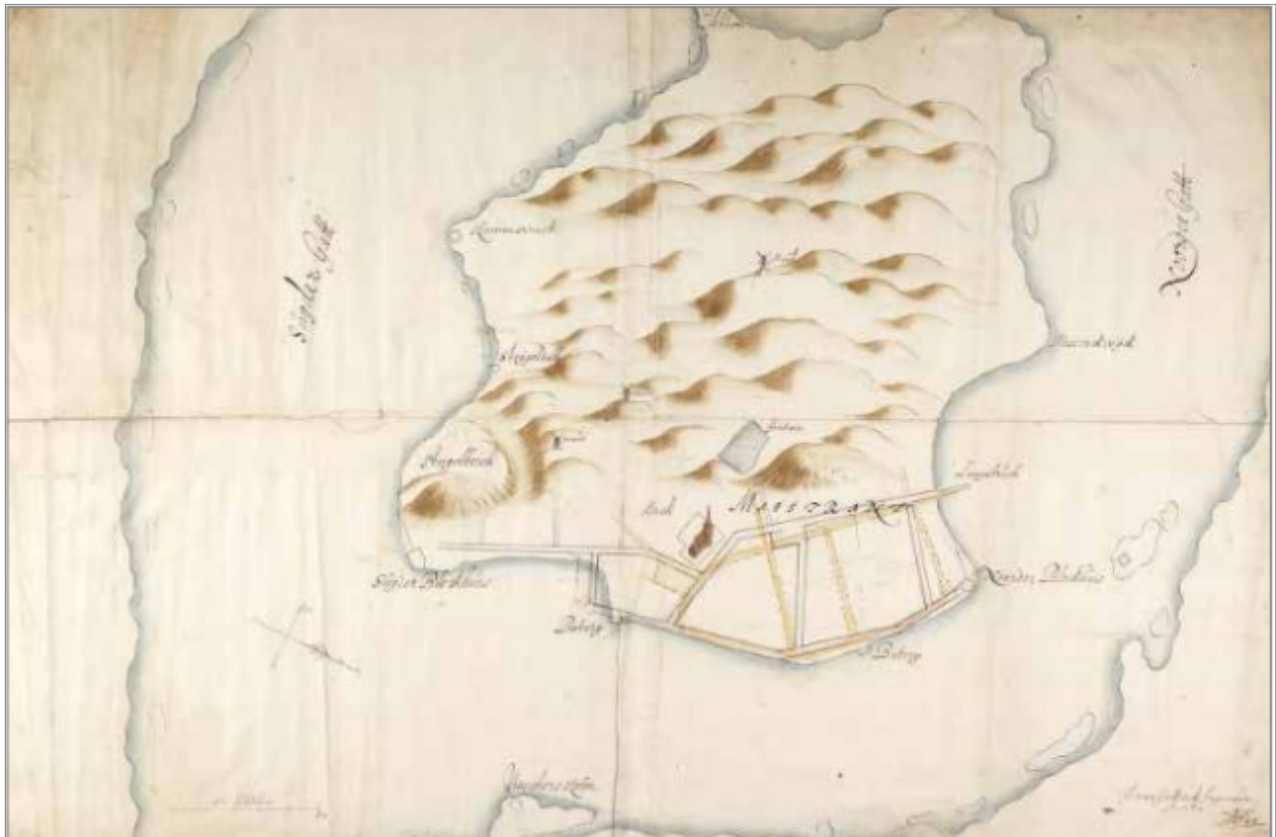
Figur 6. Äldsta kända kartan över Marstrand med tomtindelning som inte verkställdes efter branden 1643. Illustration: Isaac van Geelkerck år 1644.
