"Medusastenen" : gammal sten i Gamla stan

Hedström, Brita

Fornvännen 141-144

### Gammal sten i Gamla stan

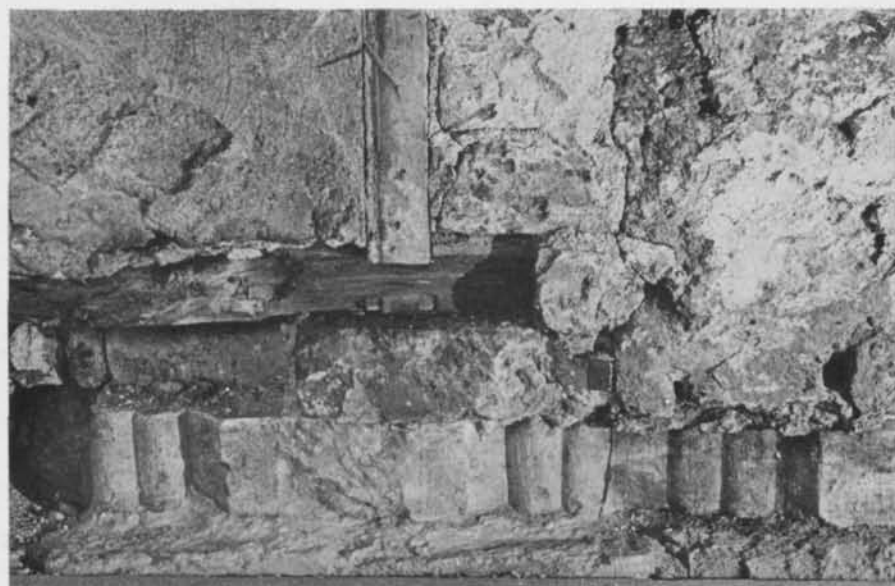
Bild 1. Den s. k. Medusastenen, som den upptäcktes i sitt sekundära läge. Foto P. Josephson 1971. — The Medusastone, as it was found in its secondary situation.

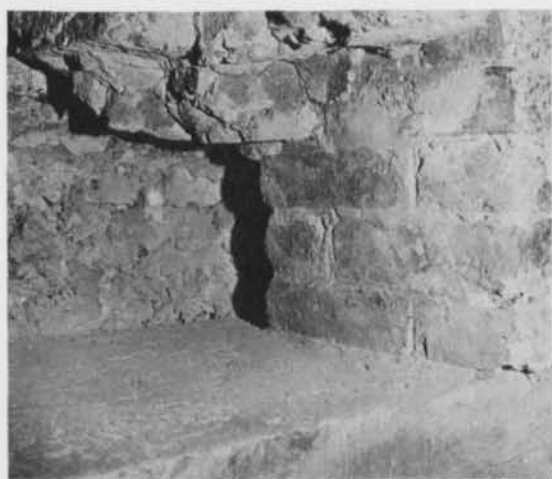
Bild 2. Bild från framtagningen. T. h. de fem bevarade skiften av smygen i den port, vari Medusastenen lagts som tröskel. Observera tegelmurverkets planstrukna fogar med bred rits. Foto M. Svendsen 1971. — Picture showing a stage of the exposure. To the right, five courses of the doorway in which the stone served as threshold. Observe the joints, flat-rubbed with broad scratches.

Tack vare snabbt ingripande av riksantikvarien möjliggjordes emellertid framtagna av Medusastenen, varvid antagandet att den sekundärt blivit inlagd som tröskelsten i en port, tidigt igensatt, bekräftades. Trycket av de ojämnt fördelade murmassorna och det förhållande att den lagts på ojämnt underlag utan utfyllande kalkbruk hade spräckt kalkstensskivan i tre delar. Detta underlättade till stor del arbetet som därigenom kunde företas i etapper. Portomfattningens ena smygmurverk fanns bevarat till 5 skifts höjd och hade halvtensanslag i bakre kanten, bild 2. Fogningen i detta murpari var gjord på ett sätt, som är typiskt för 1600-talets förra hälft; planstruken fog med bred rits, jfr Riddarholmskyrkans gustavianska gravkor.

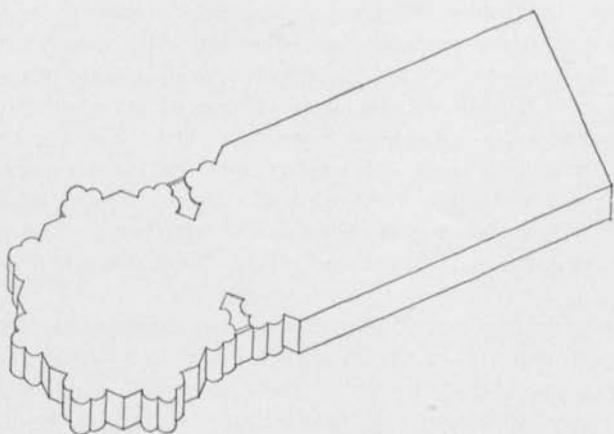
Bild 3. Uppmätning i skala 1 : 20. Långsidornas överskjutande profiler rekonstruerade. — Measurement. The profiles, cut away from the long sides, are reconstructed as trefoils.

På bild 3, en uppmätning av den stora kalkstensskivan, är långsidornas bortbilade delar rekonstruerade som trepass. Stenens profilerade ände bildar en mycket exakt oktagon, vars ena sida möter en spegelvänd identisk profilform. Slitsen mellan de mötande profilerna är markerad i stenytan med en grund något fasad nedbottning. Med största sannolikhet har stenen ingått i ett murverk med kopplad väggpelare eller exempelvis i en triumfbågsomfattning.

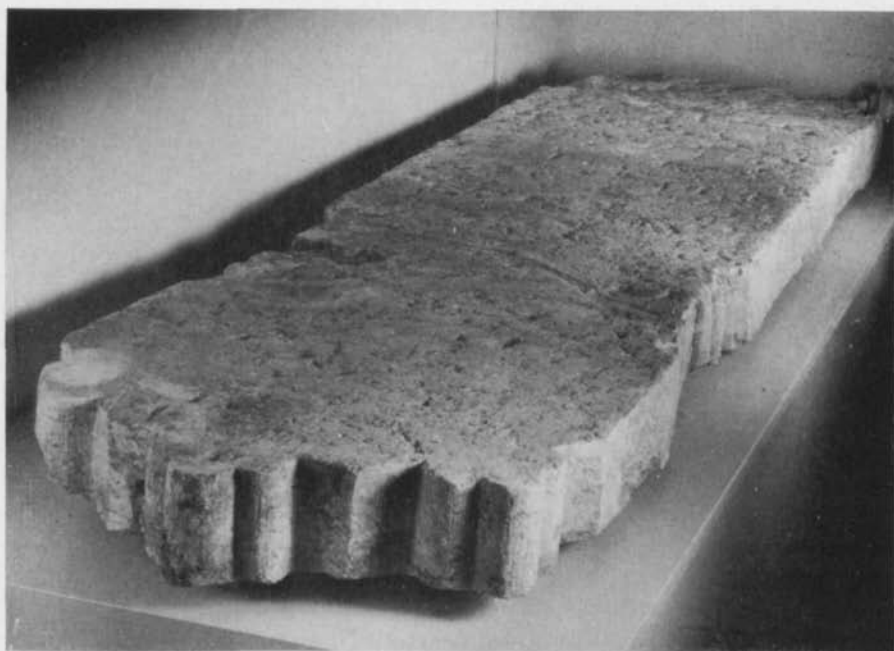
Bild 4. Stenfyndet i konserverat skick utställt på Stockholms Stadsmuseum. Materialet är gotländsk kalksten. Foto L. af Petersens 1971. — The find, shown in the Town Museum of Stockholm.
